**上厚真市街地店舗併用住宅に係る**  
**空家等活用可能性調査業務**

**調査報告書**

一般社団法人ほっかいどう空き家活用ネットワーク

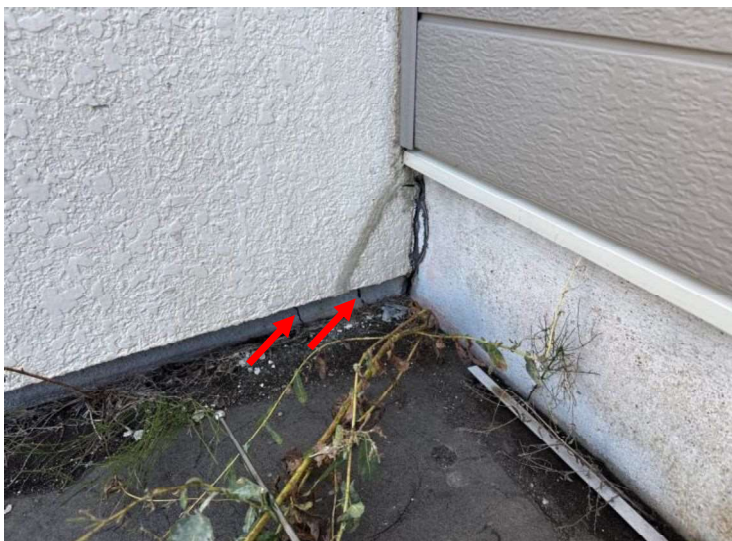
| Nb | 1 | | 判定 | 現況 | |

| | | 場所 | 店舗南面 | | |
| | | 部位 | 基礎 | | |
| | | 備考 | 幅0.5mm以上のひび割れ | | |

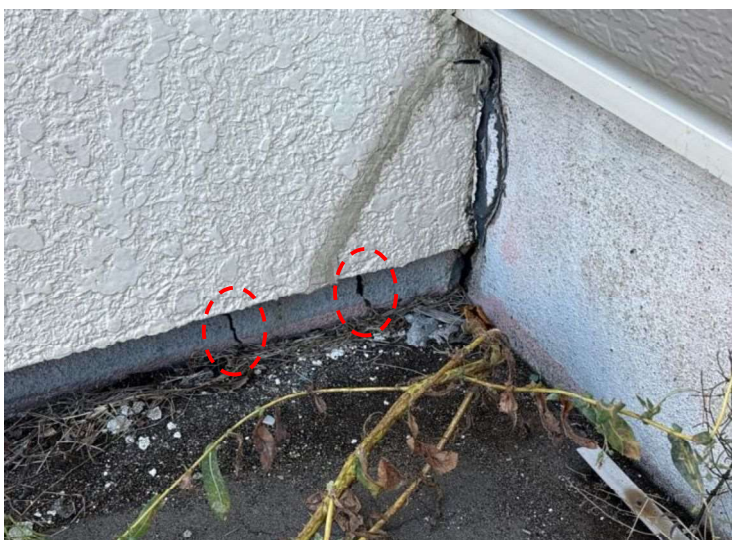
| Nb | 2 | | 判定 | 現況 | |

| | | 場所 | 店舗南面 | | |
| | | 部位 | 基礎 | | |
| | | 備考 | 幅0.5mm以上のひび割れ | | |

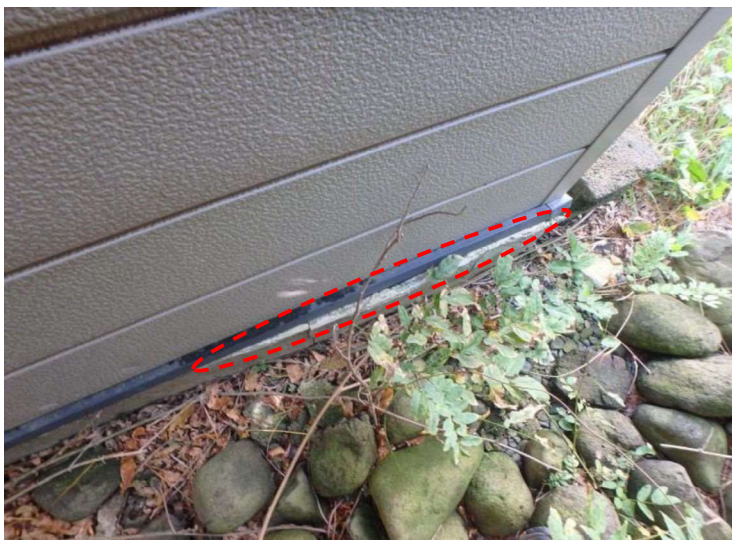
| Nb | 3 | | 判定 | 現況 | |

| | | 場所 | 店舗東面 | | |
| | | 部位 | 基礎 | | |

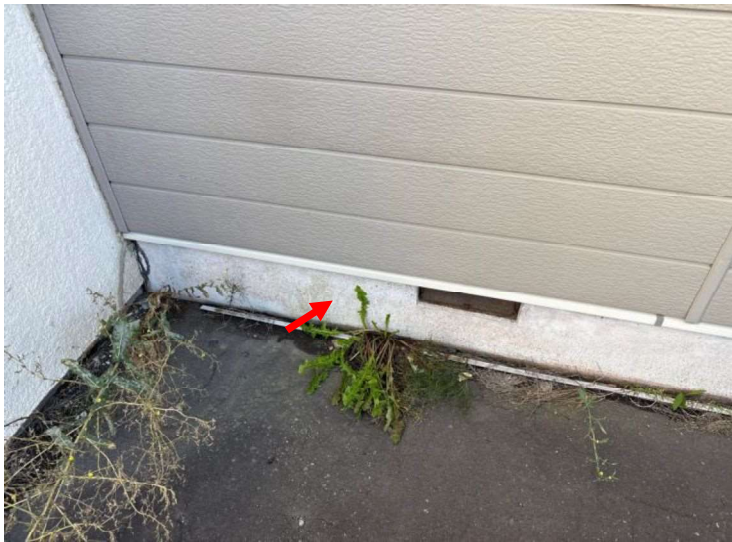
| Nb | 4 | | | 判定 | 現況 | | |

| | | 場所 | 住宅西面 | | | | |
| | | 幅0.5mm未満の割れ | | | | | |

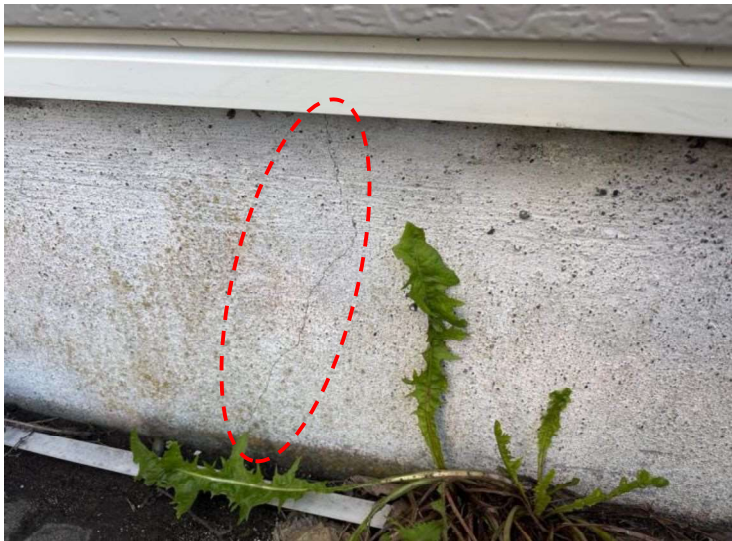
| Nb | 5 | | | 判定 | 現況 | | |

| | | 場所 | 住宅西面 | | | | |
| | | 幅0.5mm未満の割れ | | | | | |

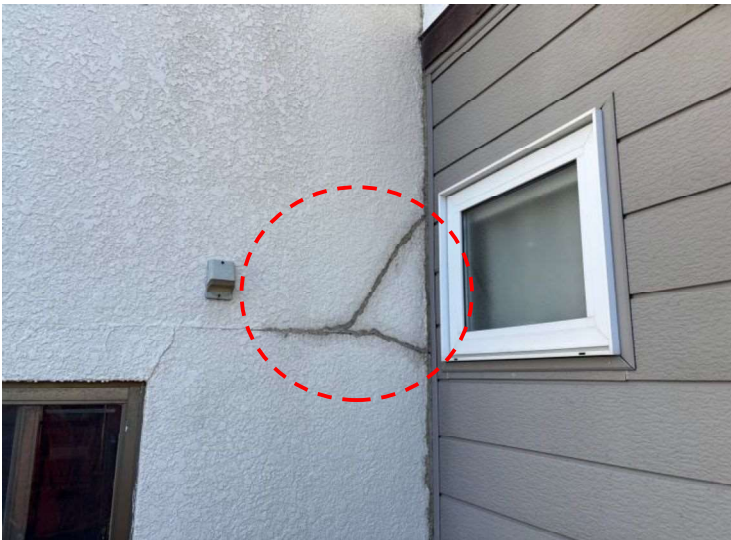
| Nb | 7 | | | 判定 | 現況 |

| | | 場所 | 店舗南面 | | |
| | | 外壁補修跡 | | | |

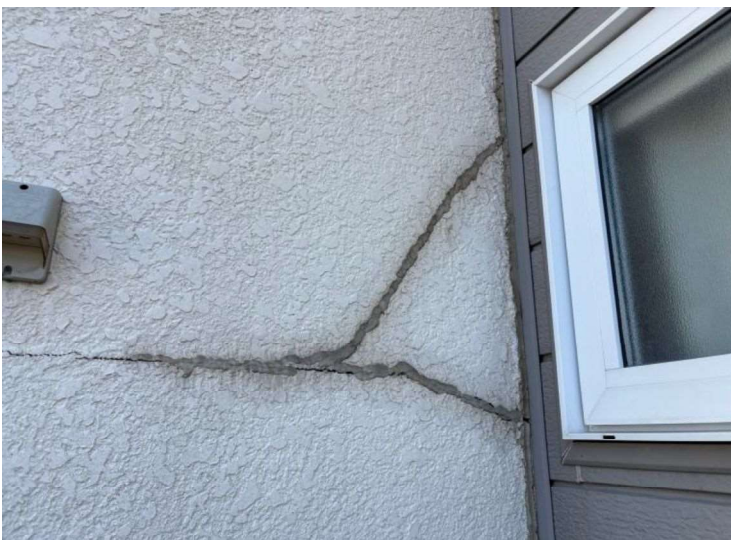
| Nb | 8 | | | 判定 | 現況 |

| | | 場所 | 店舗南面 | | |
| | | 外壁補修跡 | | | |

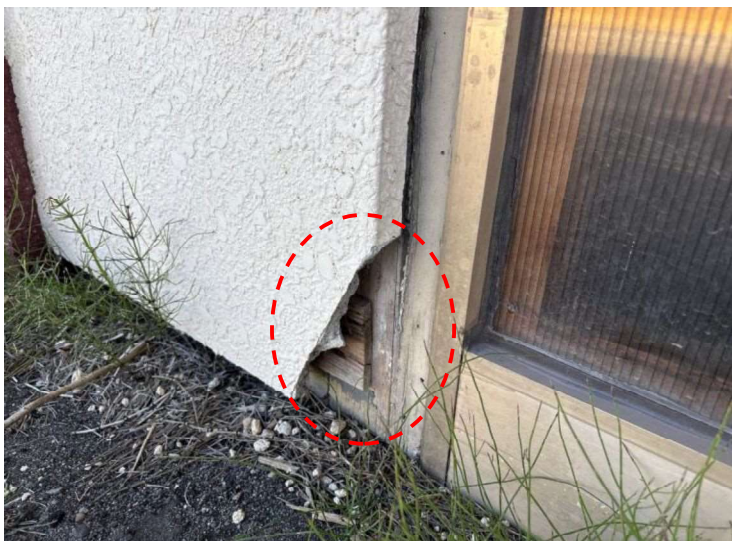
| N6 | 10 | | | 判定 | 現況 | | |

| | | 場所 | 店舗西面 | | | | |
| | | 備考 | 下地材に至る剥落 | | | | |

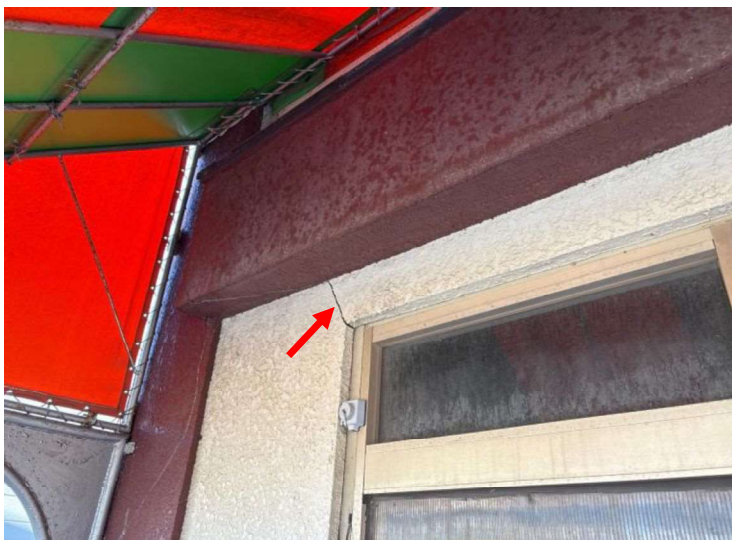
| N6 | 11 | | | 判定 | 現況 | | |

| | | 場所 | 店舗西面 | | | | |
| | | 備考 | 下地材に至るひび割れ | | | | |

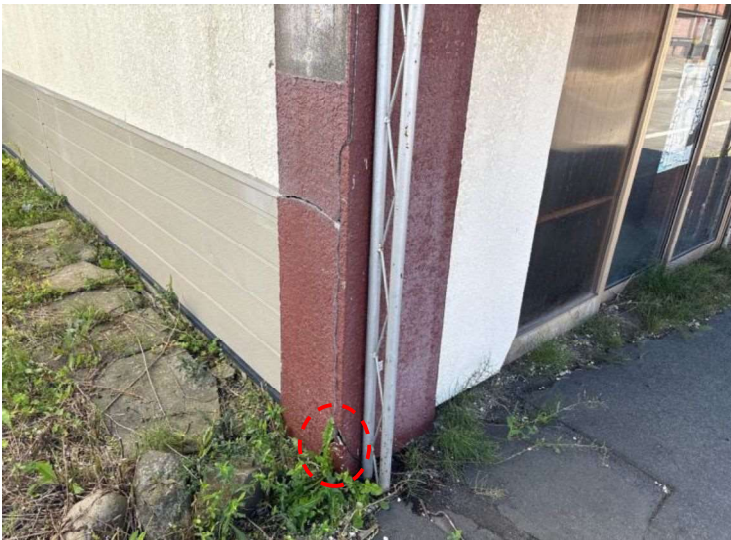
| Nb | 13 | | | 判定 | 現況 |

| | | 場所 | 店舗北面 | | |
| | | 備考 | 下地材に至るひび割れ | | |

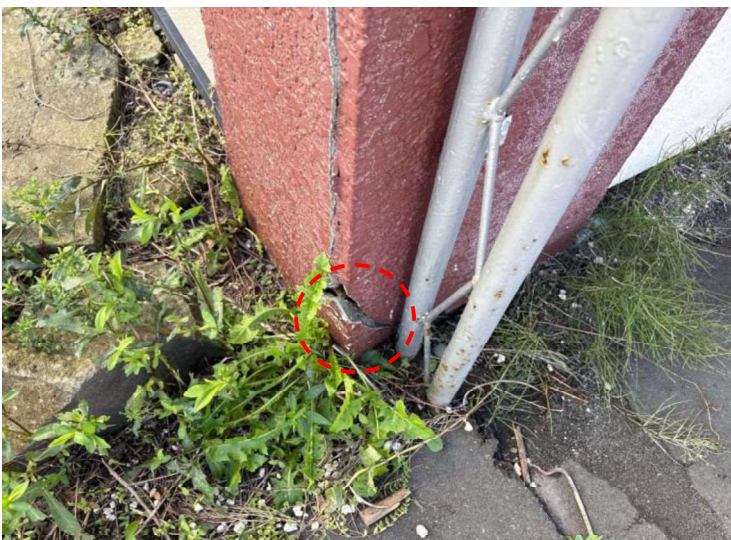
| Nb | 14 | | | 判定 | 現況 |

| | | 場所 | 店舗北面 | | |
| | | 備考 | 下地材に至るひび割れ | | |

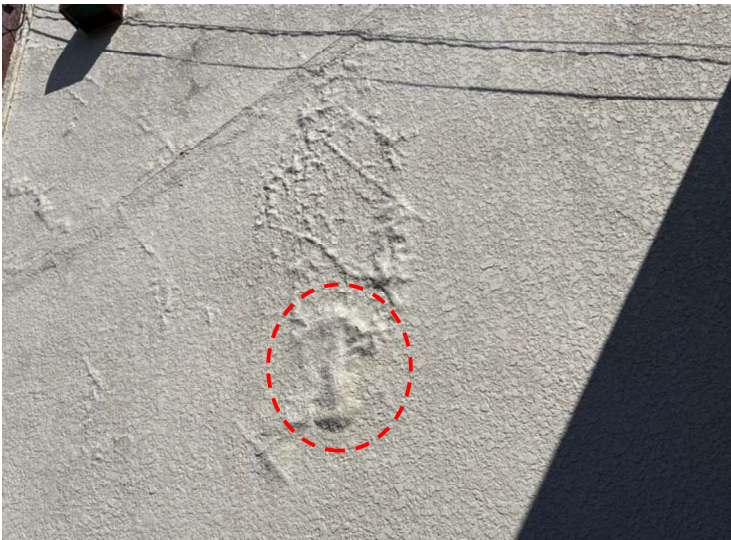
| Nb | 16 | | | 判定 | 現況 |

| | | 場所 | 店舗南面 | | |
| | | 備考 | 塗装の膨れ | | |

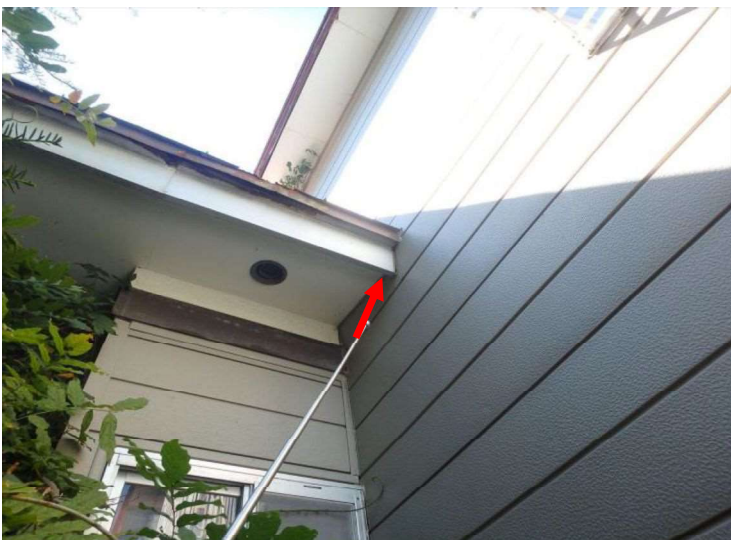
| Nb | 17 | | | 判定 | 現況 |

| | | 場所 | 住宅北面 | | |
| | | 備考 | シーリング材の破断又は欠損 | | |

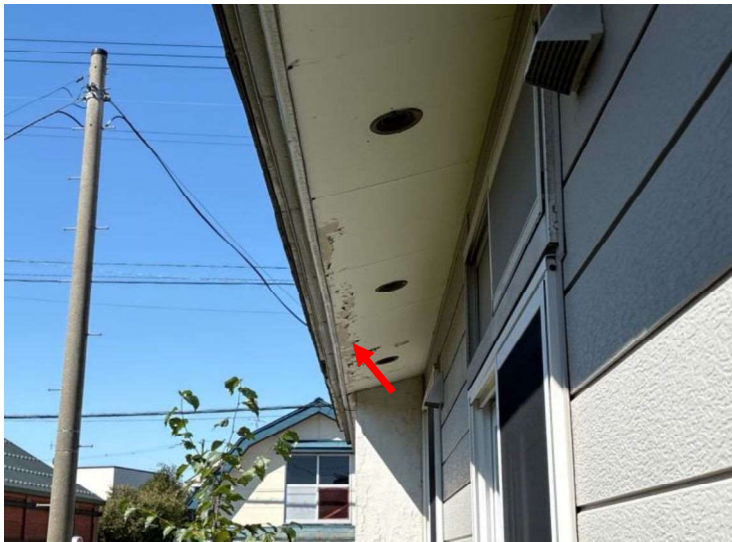
| N6 | | 19 | | 判定 | 現況 | | |

| | | | | 場所 | 住宅南面 | | |
| | | | | 塗装剥離 | | | |

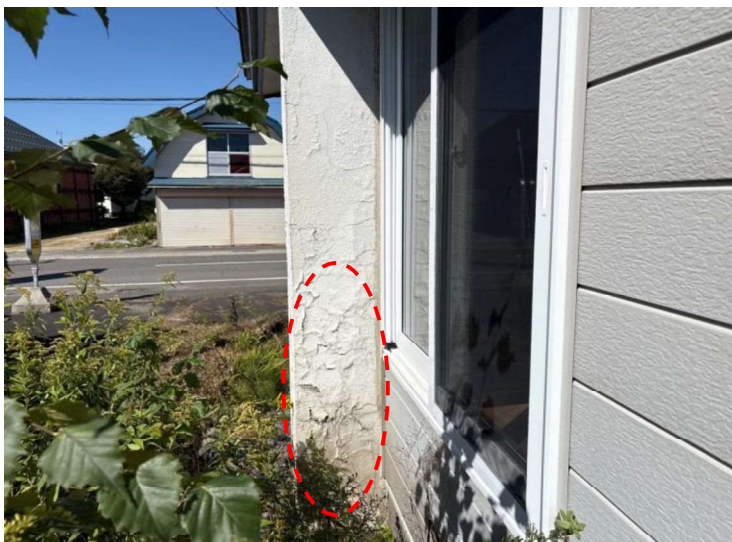
| N6 | | 20 | | 判定 | 現況 | | |

| | | | | 場所 | 住宅南面 | | |
| | | | | 煙突著しい劣化 | | | |

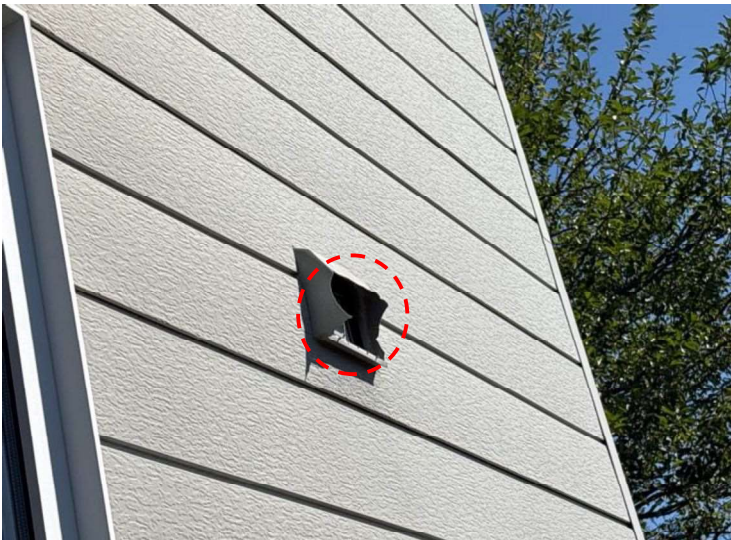
| Nb | 22 | | | | | 判定 | 現況 |

| | | 場所 | 住宅南面 | | | | |
| | | 換気フード破損 | | | | | |

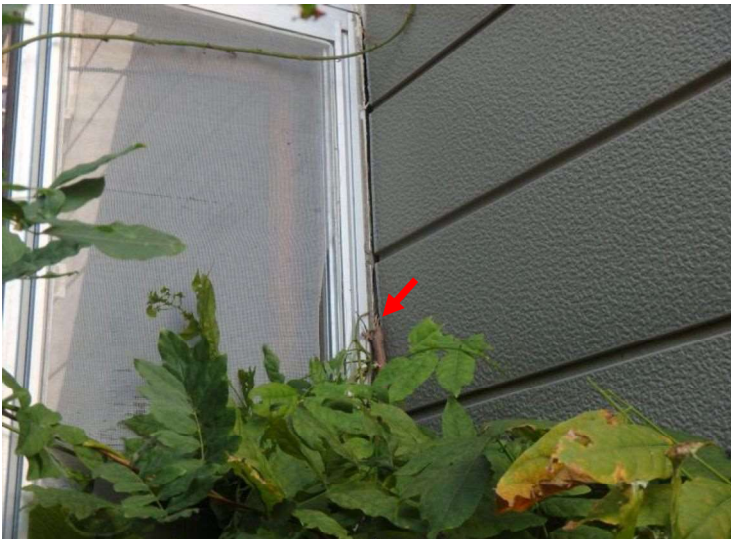
| Nb | 23 | | | | | 判定 | 現況 |

| | | 場所 | 住宅北面 | | | | |
| | | ツタ類の侵入 | | | | | |

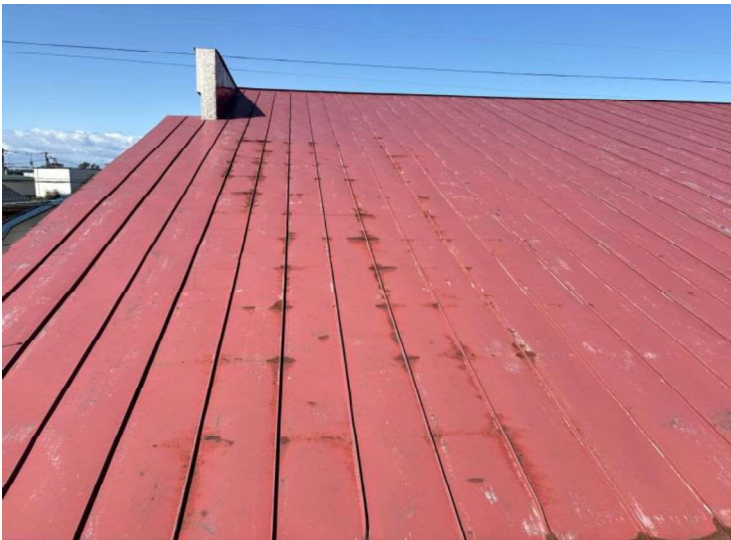
| Nb | 25 | | | 判定 | 現況 |

| | | 場所 | 店舗2階屋根 | | |
| | | 発錆・塗装劣化 | | | |

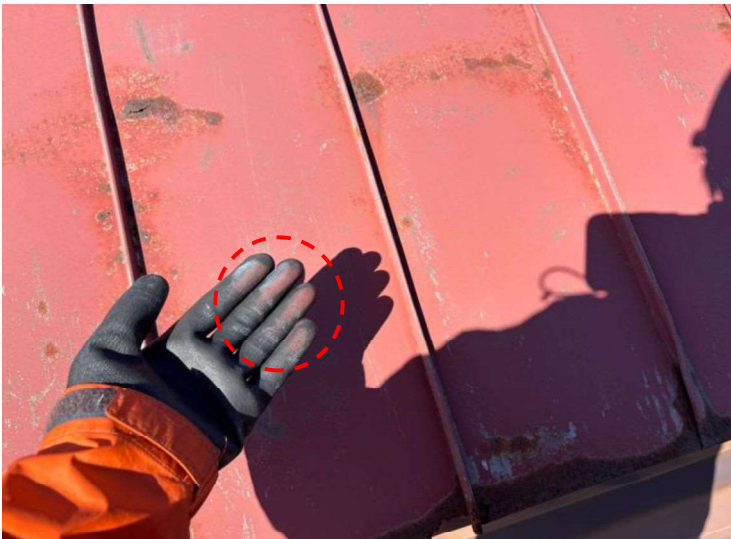
| Nb | 26 | | | 判定 | 現況 |

| | | 場所 | 店舗2階屋根 | | |
| | | 塗装劣化（チョーキング） | | | |

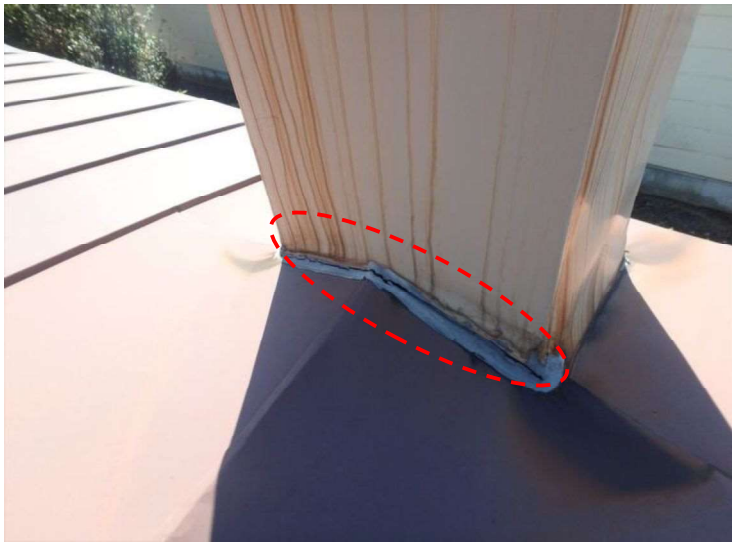
| Nb | 28 | | | 判定 | 現況 | | |

| | | 場所 | 住宅1階屋根 | | | | |
| | | 煙突シーリング破断 | | | | | |

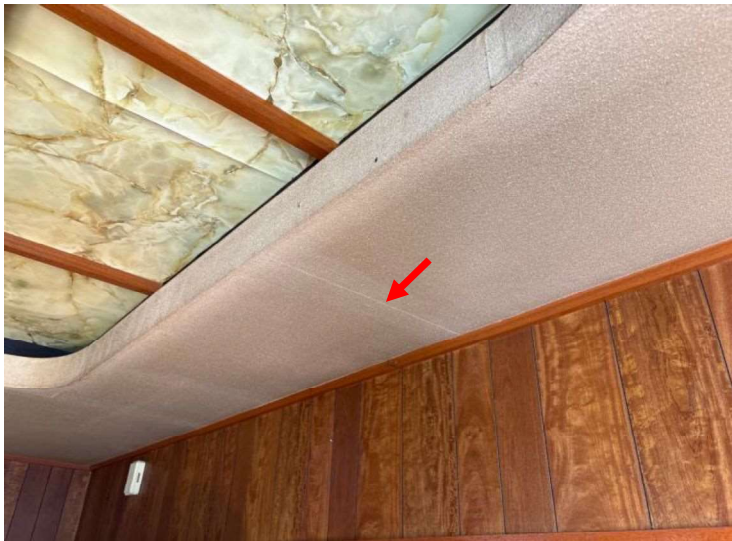
| Nb | 29 | | | 判定 | 現況 | | |

| | | 場所 | 住宅リビング | | | | |
| | | 備考 | 下地材まで達するひび割れ | | | | |

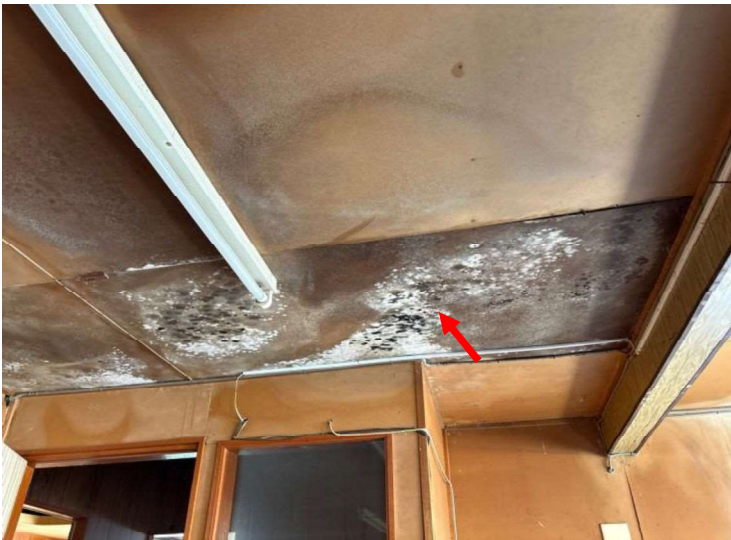
| Nb | 31 | | | 判定 | 現況 |

| | | 場所 | 店舗 | | |
| | | 備考 | 天井の雨漏りの跡 | | |

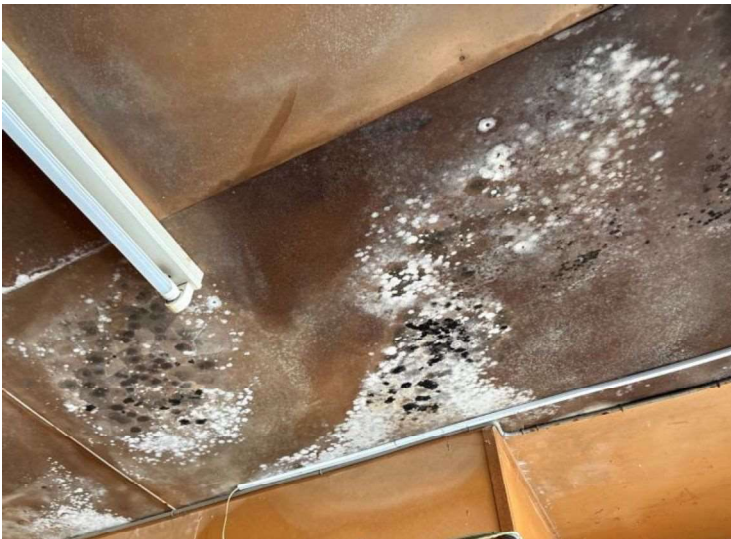
| Nb | 32 | | | 判定 | 現況 |

| | | 場所 | 店舗 | | |
| | | 備考 | 天井の雨漏りの跡 | | |

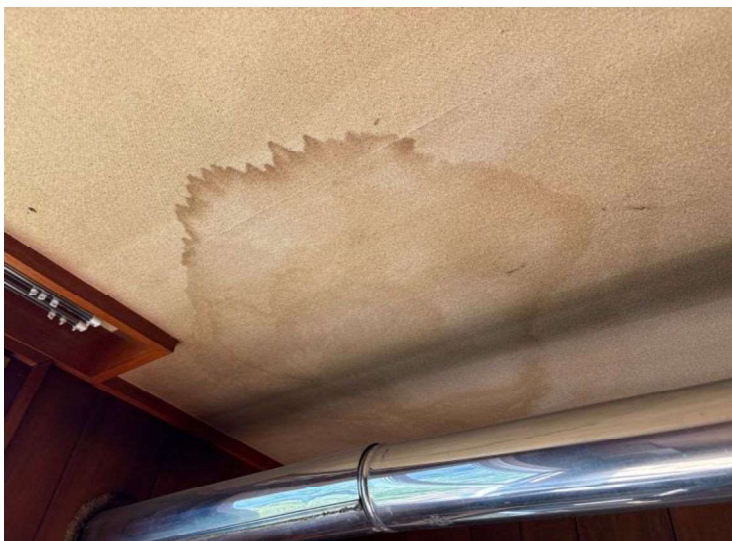
| Nb | 34 | | 判定 | 現況 | |

| | | 場所 | 住宅リビング | | |
| | | 備考 | 天井の雨漏りの跡 | | |

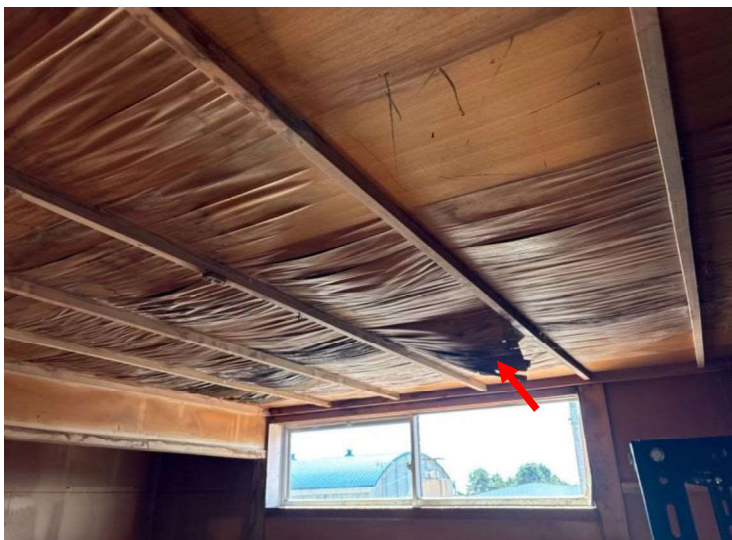
| Nb | 35 | | 判定 | 現況 | |

| | | 場所 | 店舗2階和室 | | |
| | | 備考 | 天井の雨漏りの跡 | | |

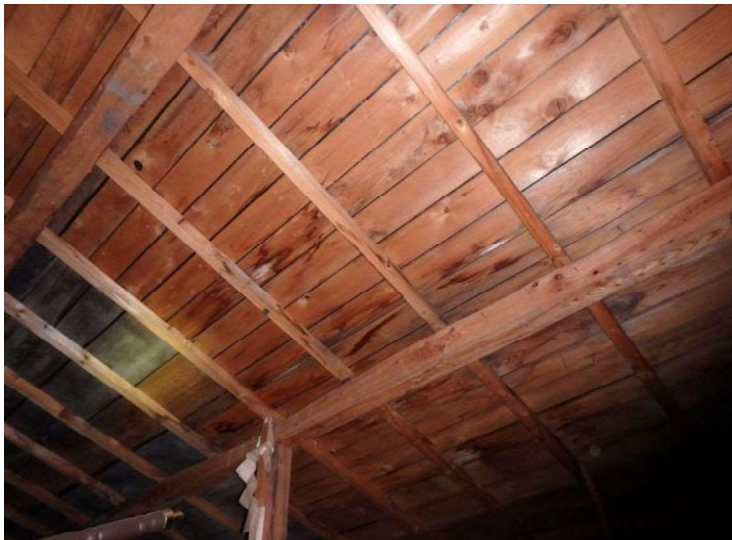
| Nb | 37 | | 判定 | 現況 | |

| | | 場所 | 店舗2階小屋裏 | | |
| | | 備考 | 小屋組の雨漏りの跡 | | |

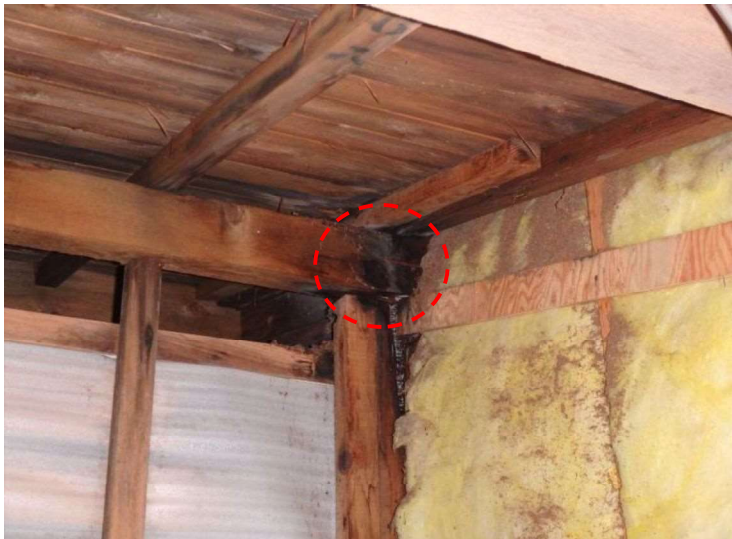
| Nb | 38 | | 判定 | 現況 | |

| | | 場所 | 住宅1階小屋裏 | | |
| | | 備考 | 著しい腐朽・腐食等・蟻害 | | |

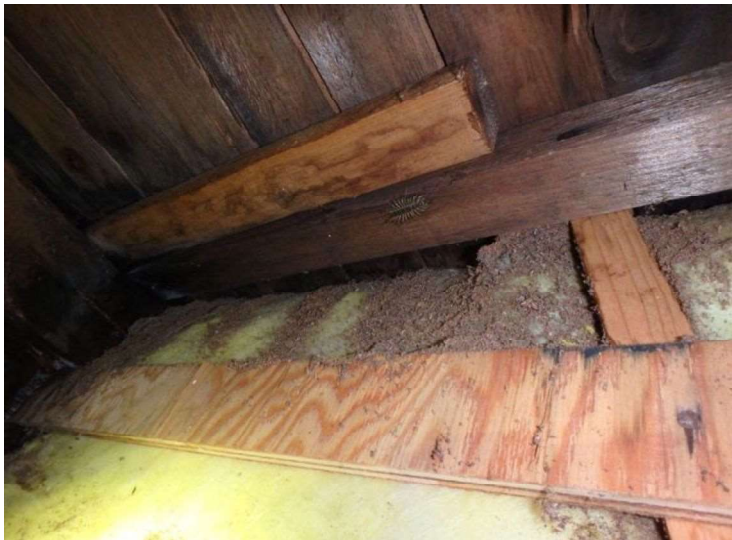
| N6 | 40 | | 判定 | 現況 | |

| | | 場所 | 住宅1階小屋裏 | | |
| | | 備考 | 著しい腐朽・腐食等・蟻害 | | |

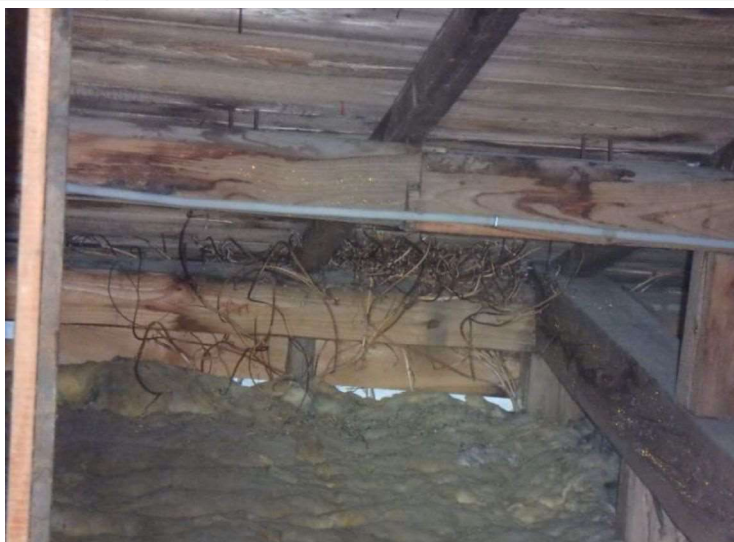
| N6 | 41 | | 判定 | 現況 | |

| | | 場所 | 店舗2階小屋裏 | | |
| | | ツタ類の侵入 | | | |

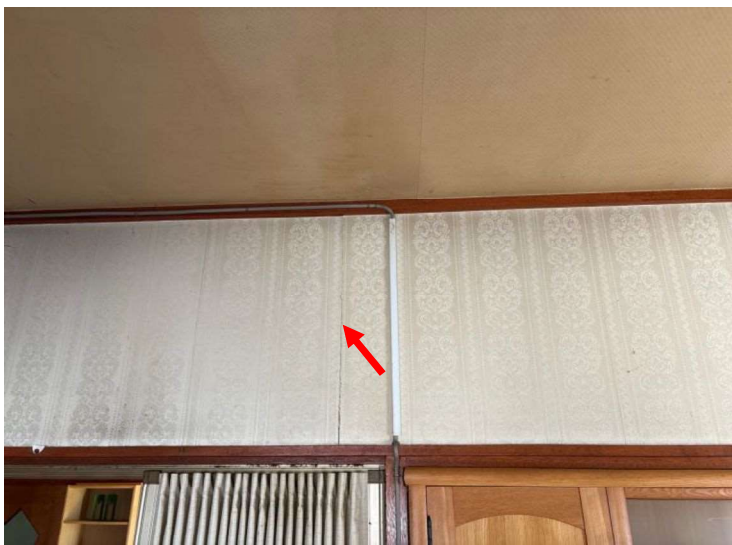
| Nb | 43 | | | | | 判定 | 現況 |

| | | | | | | 場所 | 住宅台所 |
| | | | | | | 備考 | 下地材まで到達するひび割れ |

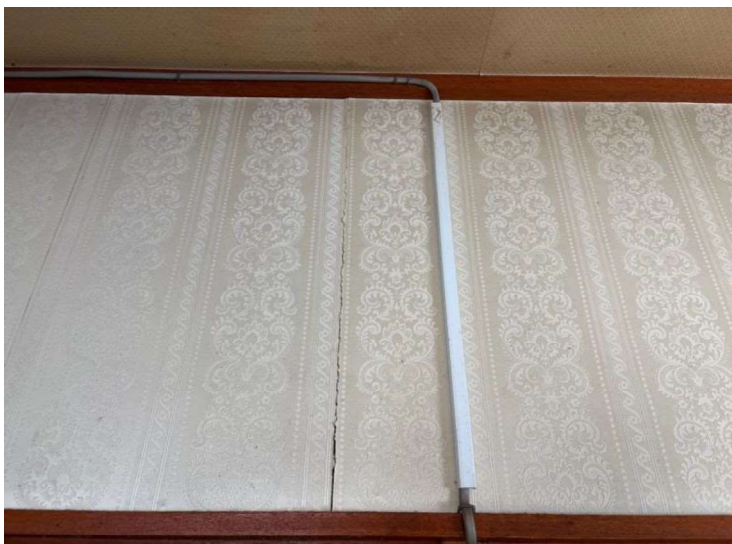
| Nb | 44 | | | | | 判定 | 現況 |

| | | | | | | 場所 | 住宅台所 |
| | | | | | | 備考 | 下地材まで到達するひび割れ |

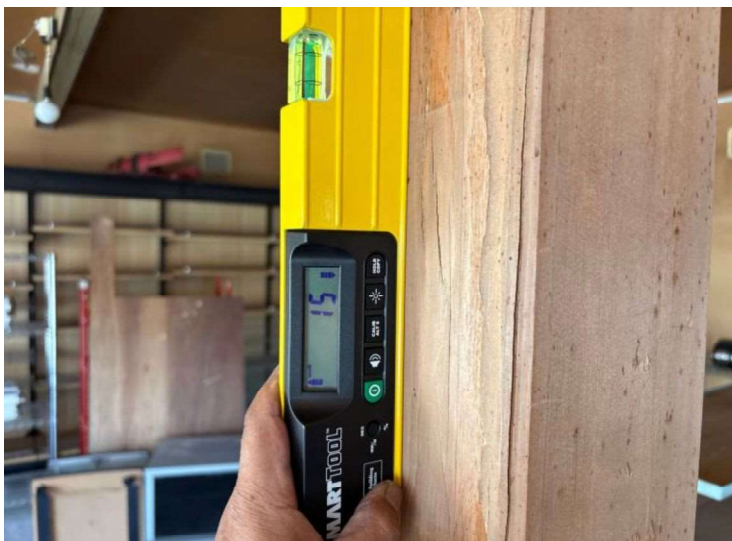
| Nb | 46 | | | 判定 | 現況 |

| | | 場所 | 店舗 | | |
| | | 実測値 15/1000 | | | |

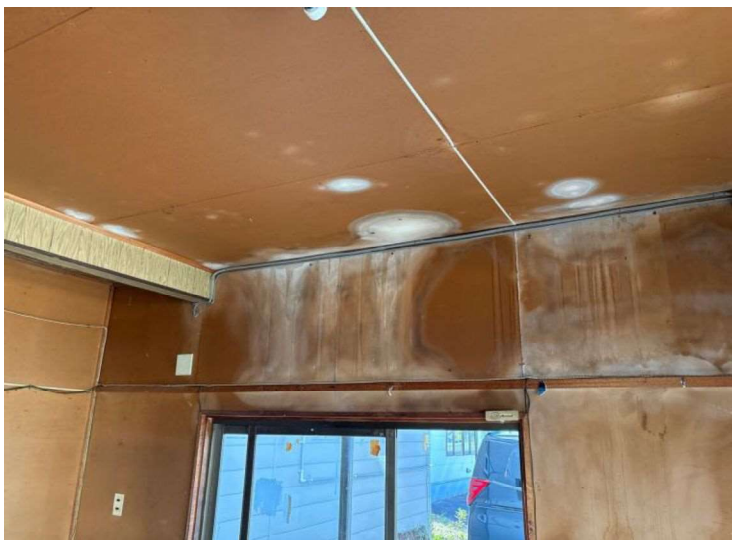
| Nb | 47 | | | 判定 | 現況 |

| | | 場所 | 店舗 | | |
| | | 備考 | 内壁の雨漏りの跡 | | |

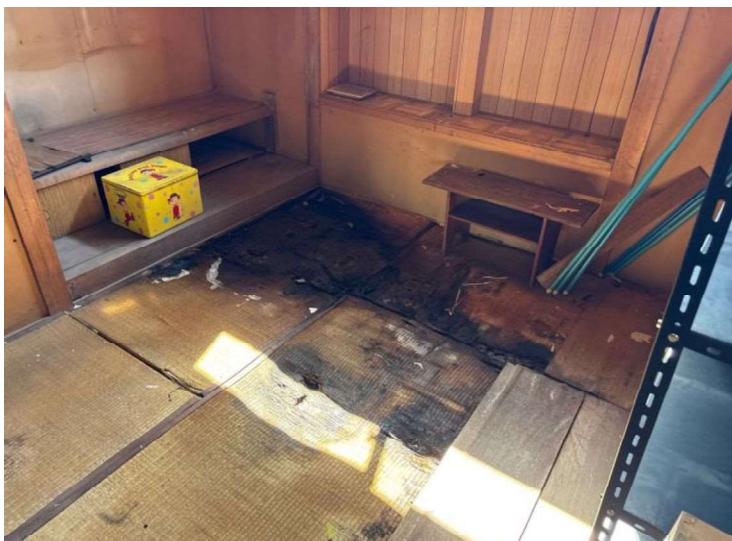
| N6 | 49 | | 判定 | 現況 | |

| | | 場所 | 店舗2階和室 | | |
| | | 備考 | 著しい腐朽・腐食等・蟻害 | | |

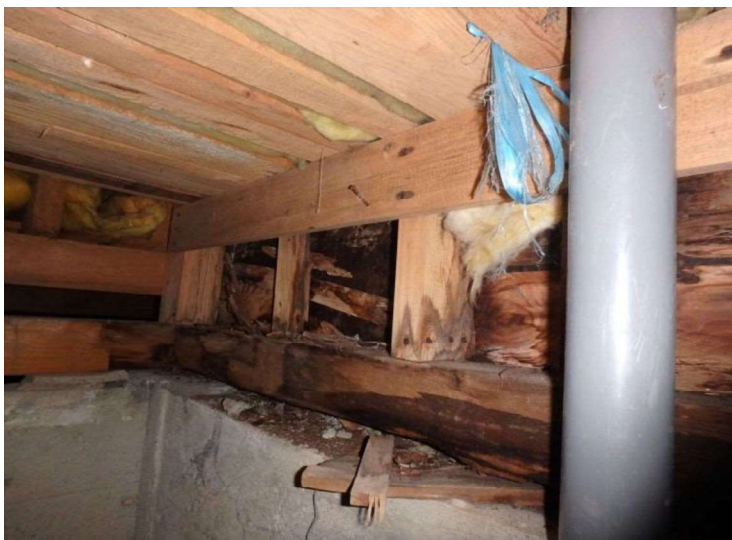
| N6 | 50 | | 判定 | 現況 | |

| | | 場所 | 浴室床下 | | |
| | | 備考 | 著しい腐朽・腐食等・蟻害 | | |

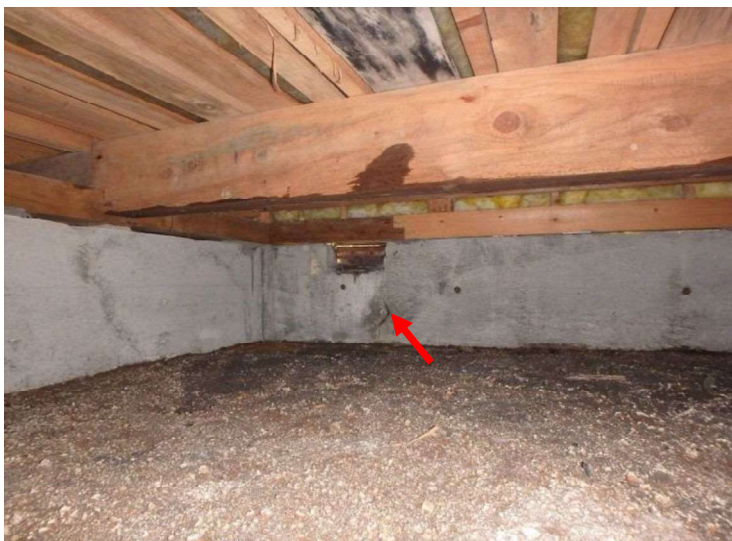
| Nb | 52 | | | 判定 | 現況 |

| | | 場所 | 住宅南面基礎 | | |
| | | 備考 | 鉄筋の露出 | | |

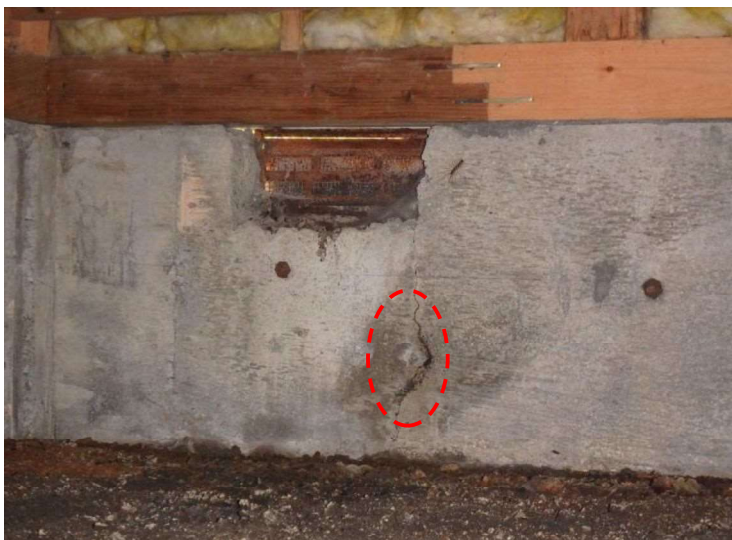
| Nb | 53 | | | 判定 | 現況 |

| | | 場所 | 住宅南面基礎 | | |
| | | 備考 | 鉄筋の露出 | | |

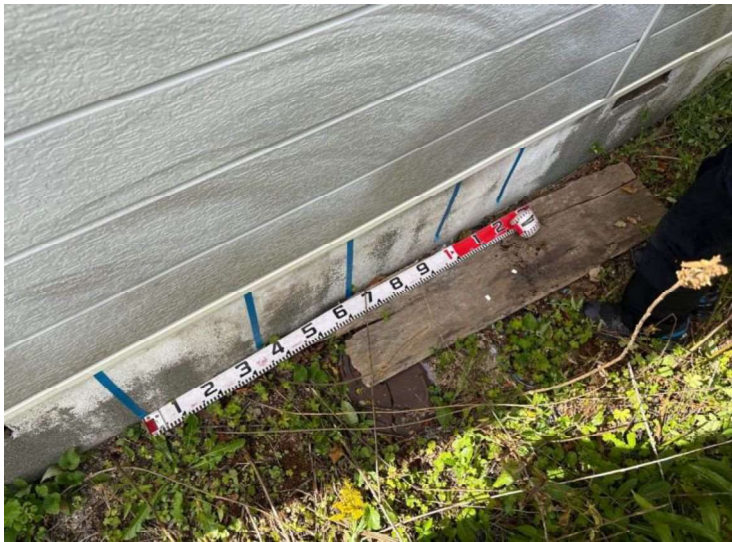
| № 55 | | 判定 | | 現況 | |

| | | 場所 | | 住宅東面 | |
| | | | | 鉄筋間隔@300 | |

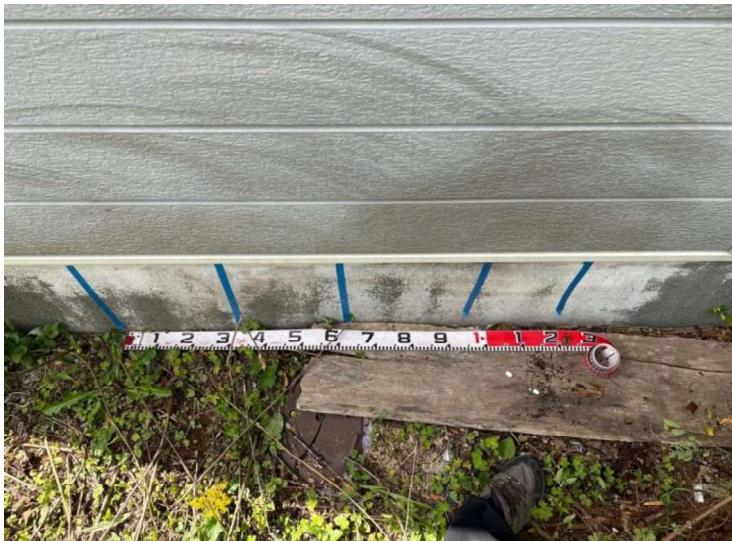
| № 56 | | 判定 | | 現況 | |

| | | 場所 | | 住宅東面 | |
| | | | | 鉄筋間隔@300 | |

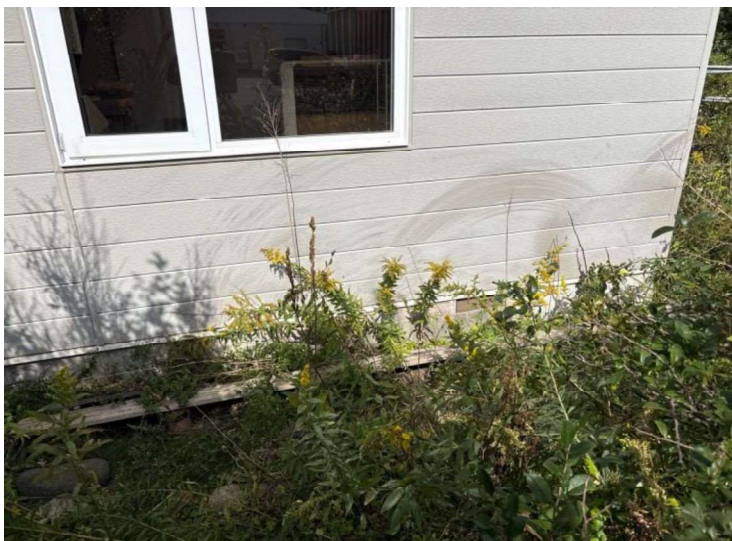
| Nb | 58 | | 判定 | 現況 | |

| | | 場所 | 住宅南面 | | |
| | | 計測不能<br>（東面と同じく鉄筋間隔@300だと推測） | | | |

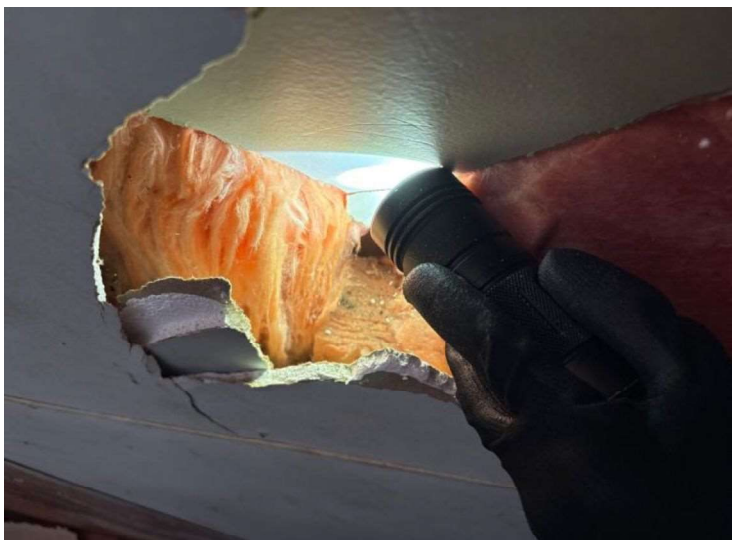
| Nb | 59 | | 判定 | 現況 | |

| | | 場所 | 店舗階段 | | |
| | | 壁断熱材 GW t=100<br>防湿シート無し | | | |

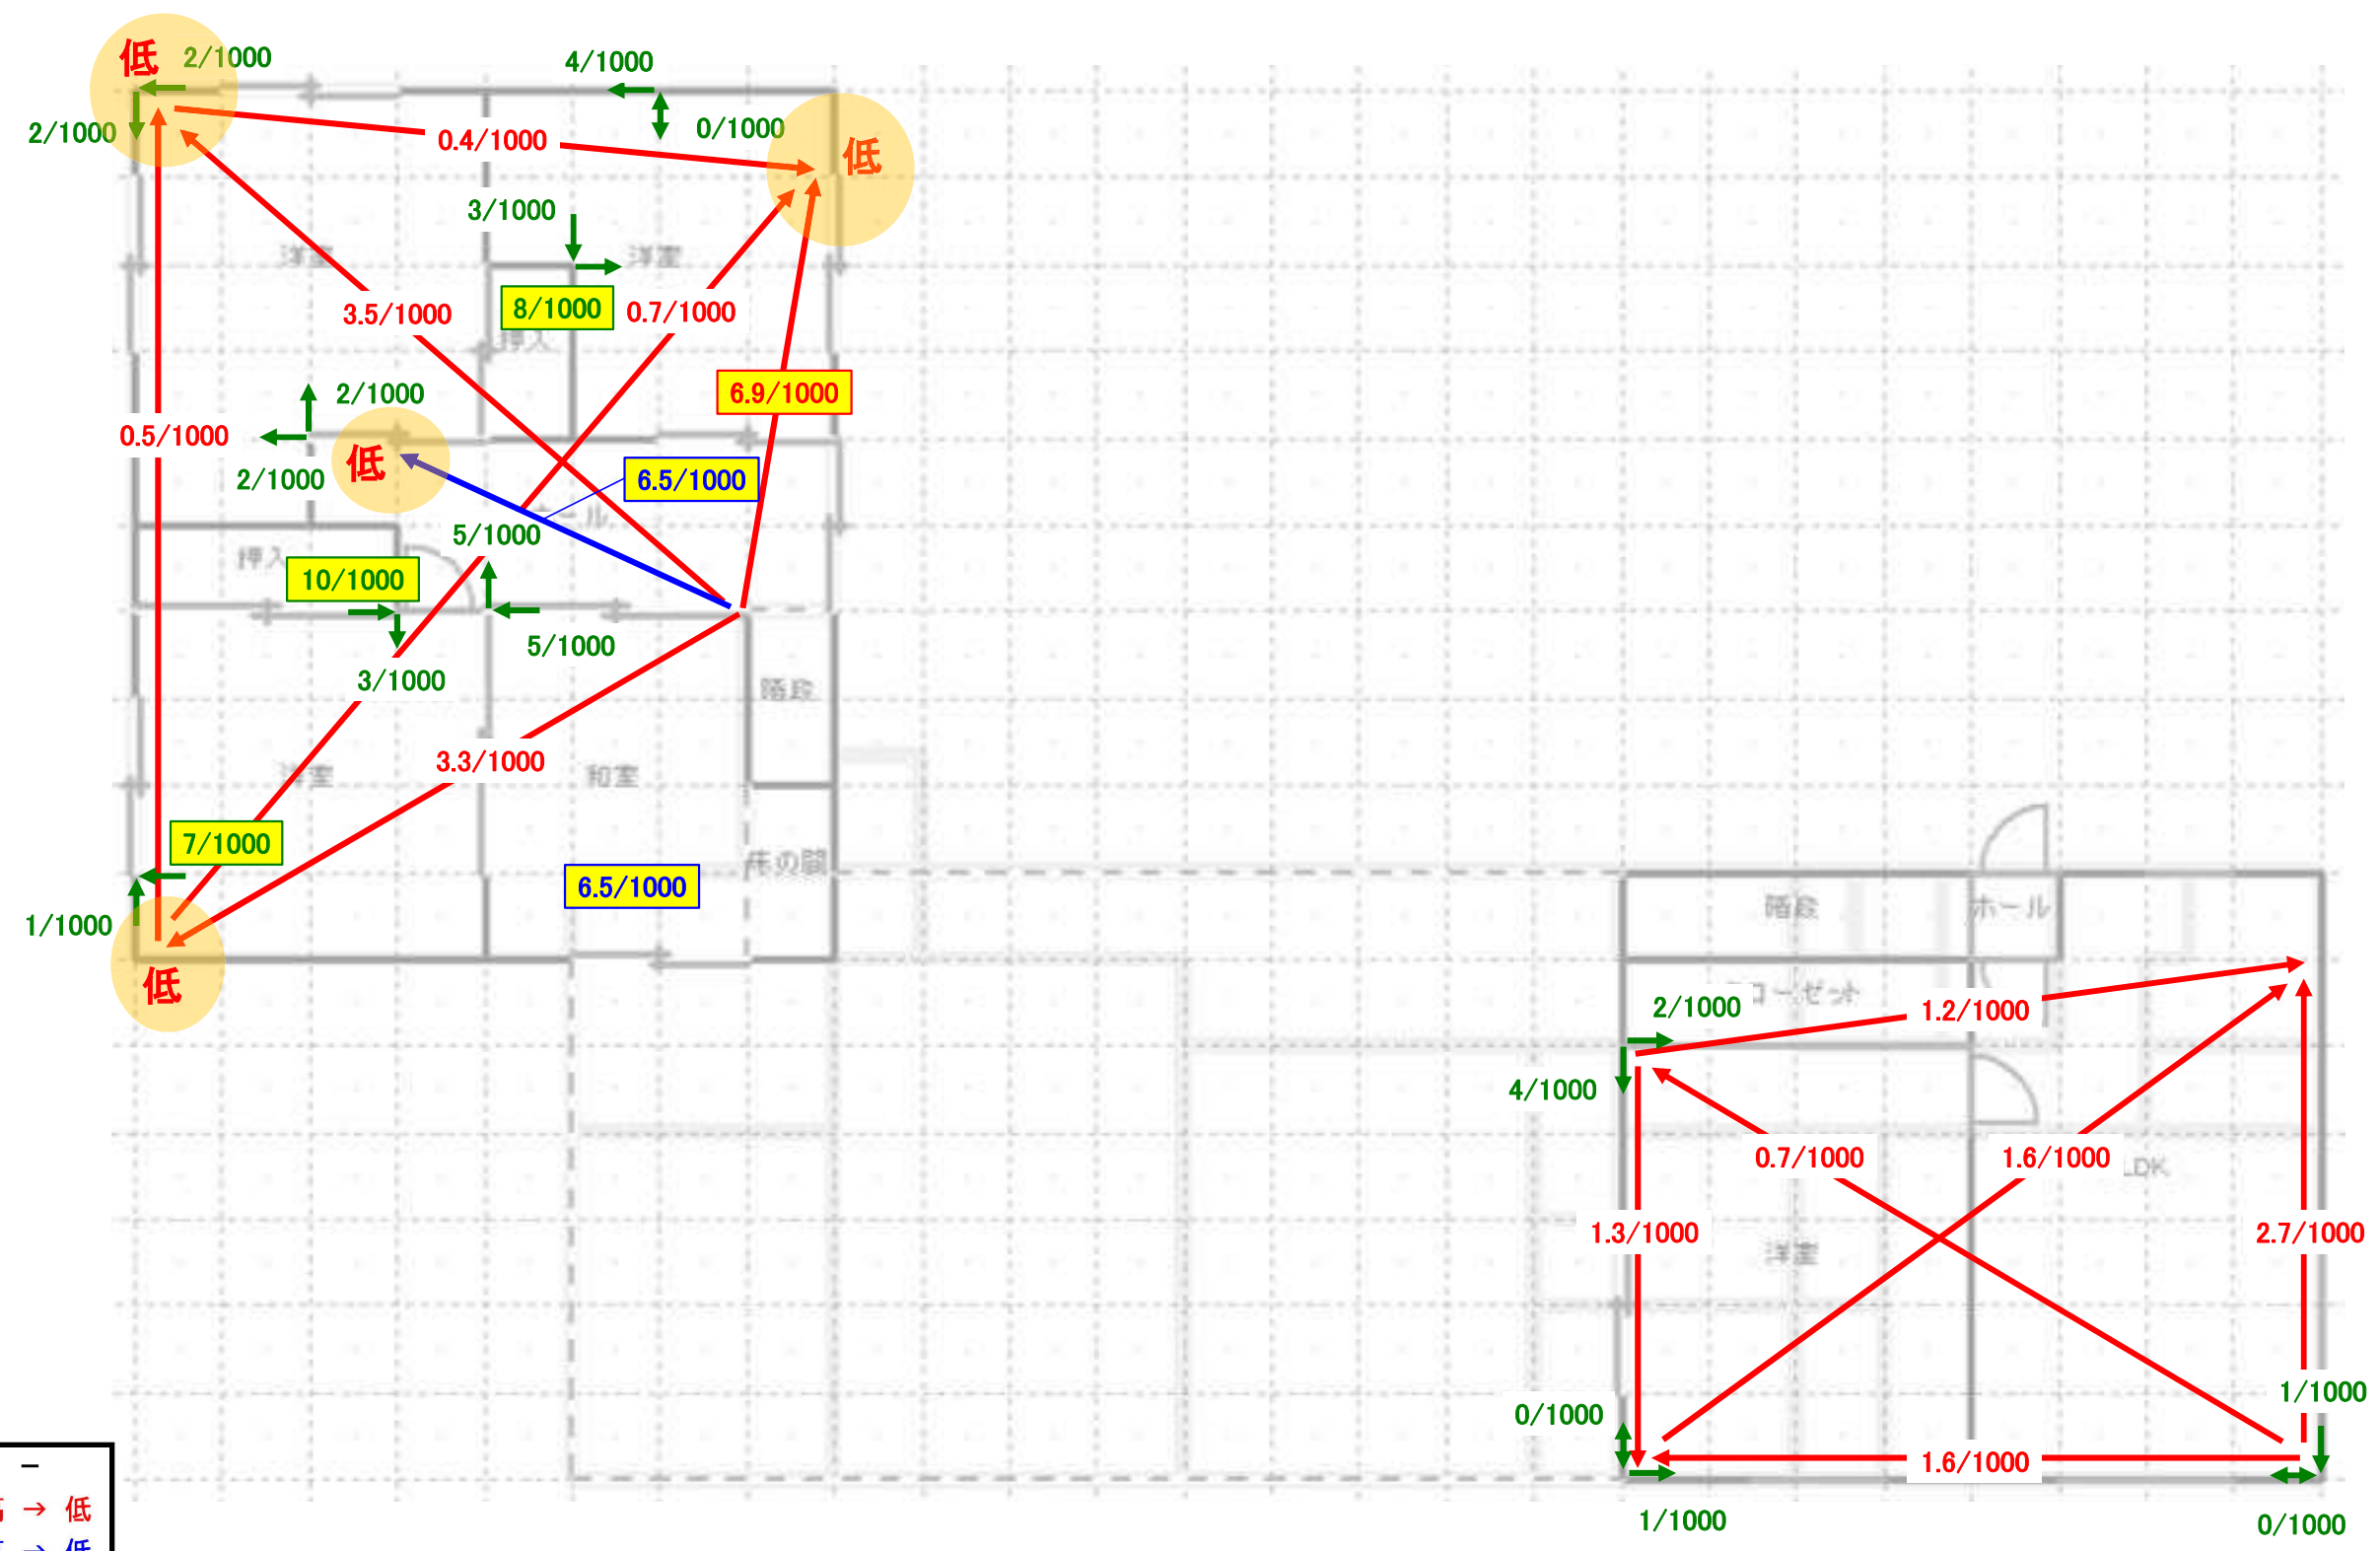
| 建物名称 | 厚真町空家(旧武田商店) | 図面名称 | 傾斜図(1階) |

- ・店舗部について: 1Fが土間であることから店舗利用の可能性はあるが、壁、柱が大きく傾斜しており、基礎や軸組を活用して改修するのは難しいと考えられる。
- ・住宅部について: 1F床に部分的な傾斜が認められる。また、1F小屋裏や土台に腐食が認められることから、1Fについては改修により活用する方向性が考えられる。  
2F部分については状態が良いことから、現況のまま活用することが考えられる。

- ・1F事務所、キッチン及び居間部分については、特に傾斜が大きいことから、この部分の床を撤去し、土間を打つことにより新たな店舗部分を形成する活用方法が考えられる。
- ・1F残り部分については、間取り変更により居住スペースを再構築することが考えられる。
- ・2F部分については状態が良いことから、現況のまま活用することが考えられる。なお、2Fにキッチンが備わっていることから、これを活かした民泊用貸室利用も想定される。
