北海道胆振東部地震復興特別委員会 委員会調査資料 (令和6年8月6日)

あ づ ま
厚真川水系直轄砂防事業

**北海道開発局 室蘭開発建設部
苫小牧砂防海岸事務所
令和6年8月6日**

厚真川水系日高幌内川 緊急対策工

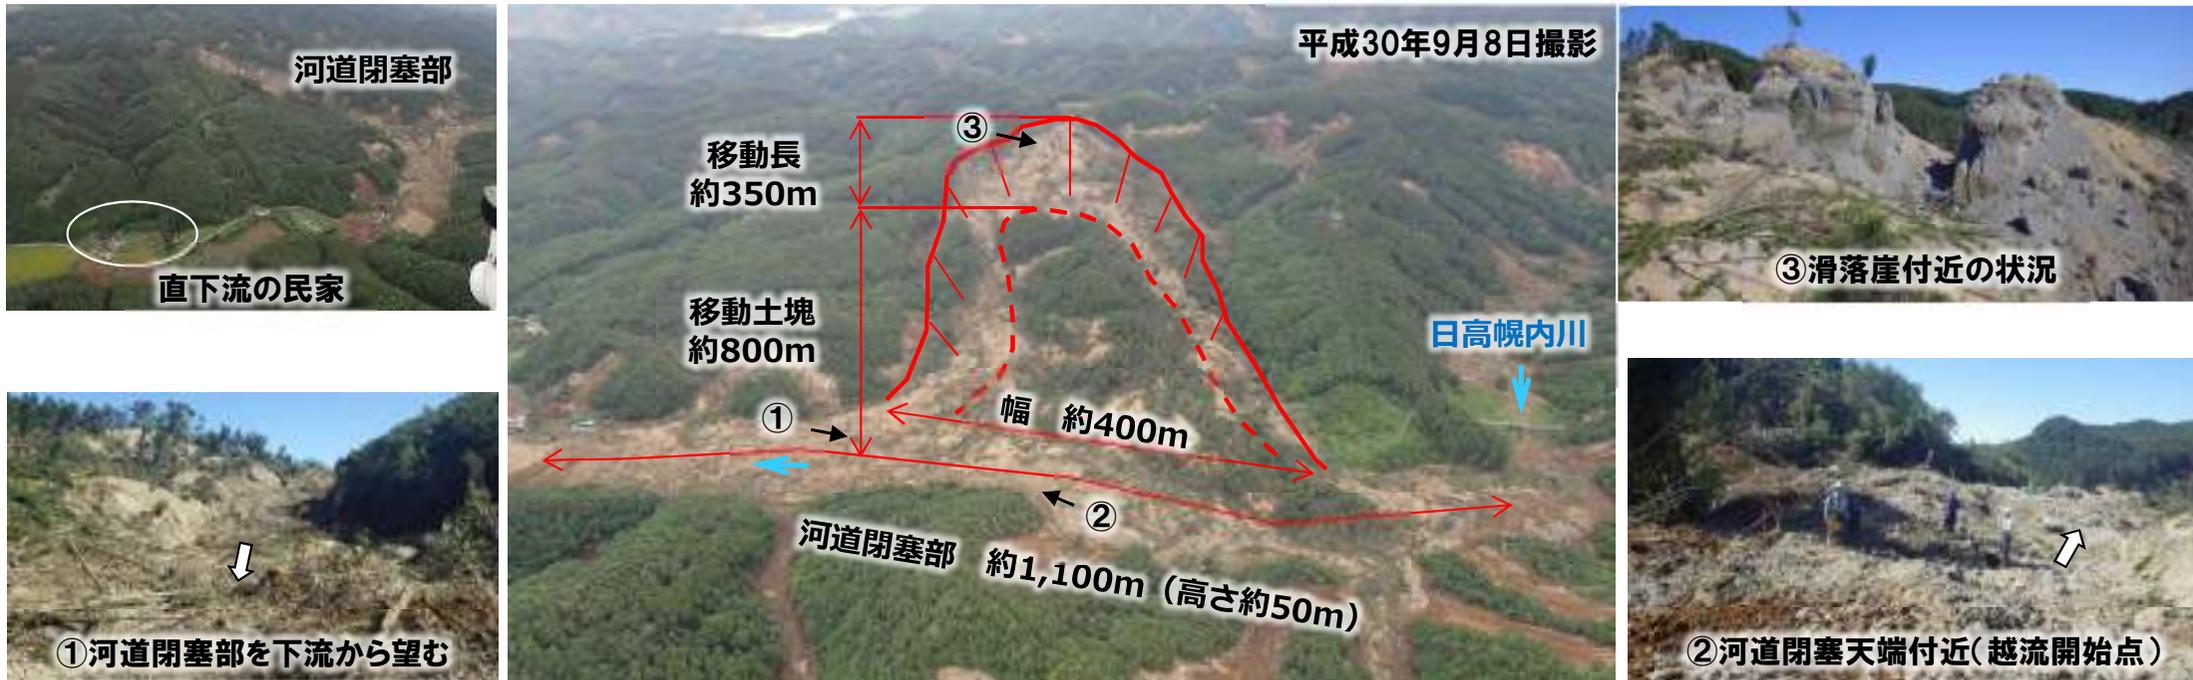
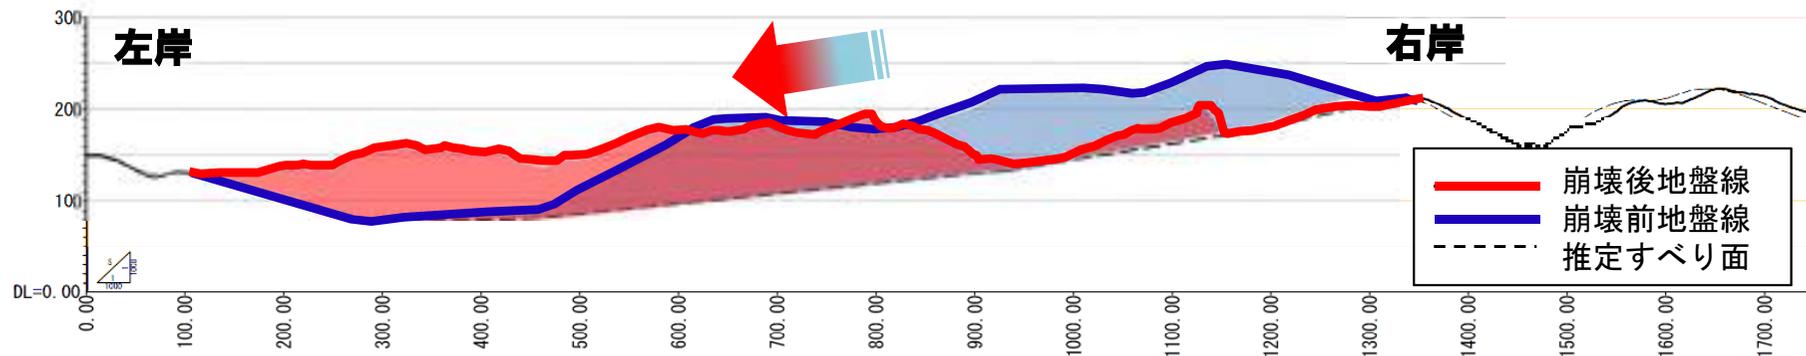
大規模崩壊断面図

大規模な河道閉塞が発生

幅約400m、長さ約800mの尾根が約350m崩落し、河道を約1,100m閉塞

河道閉塞部の高さ:約50m 閉塞部推定土量:約500万 m^3 湛水量:最大1,300万 m^3 (閉塞したまま放置した場合)

越流が生じ、閉塞土砂が侵食され、決壊した場合に、下流の幌内地区、厚真町市街地への被害が想定されることから緊急的な対策工が必要。

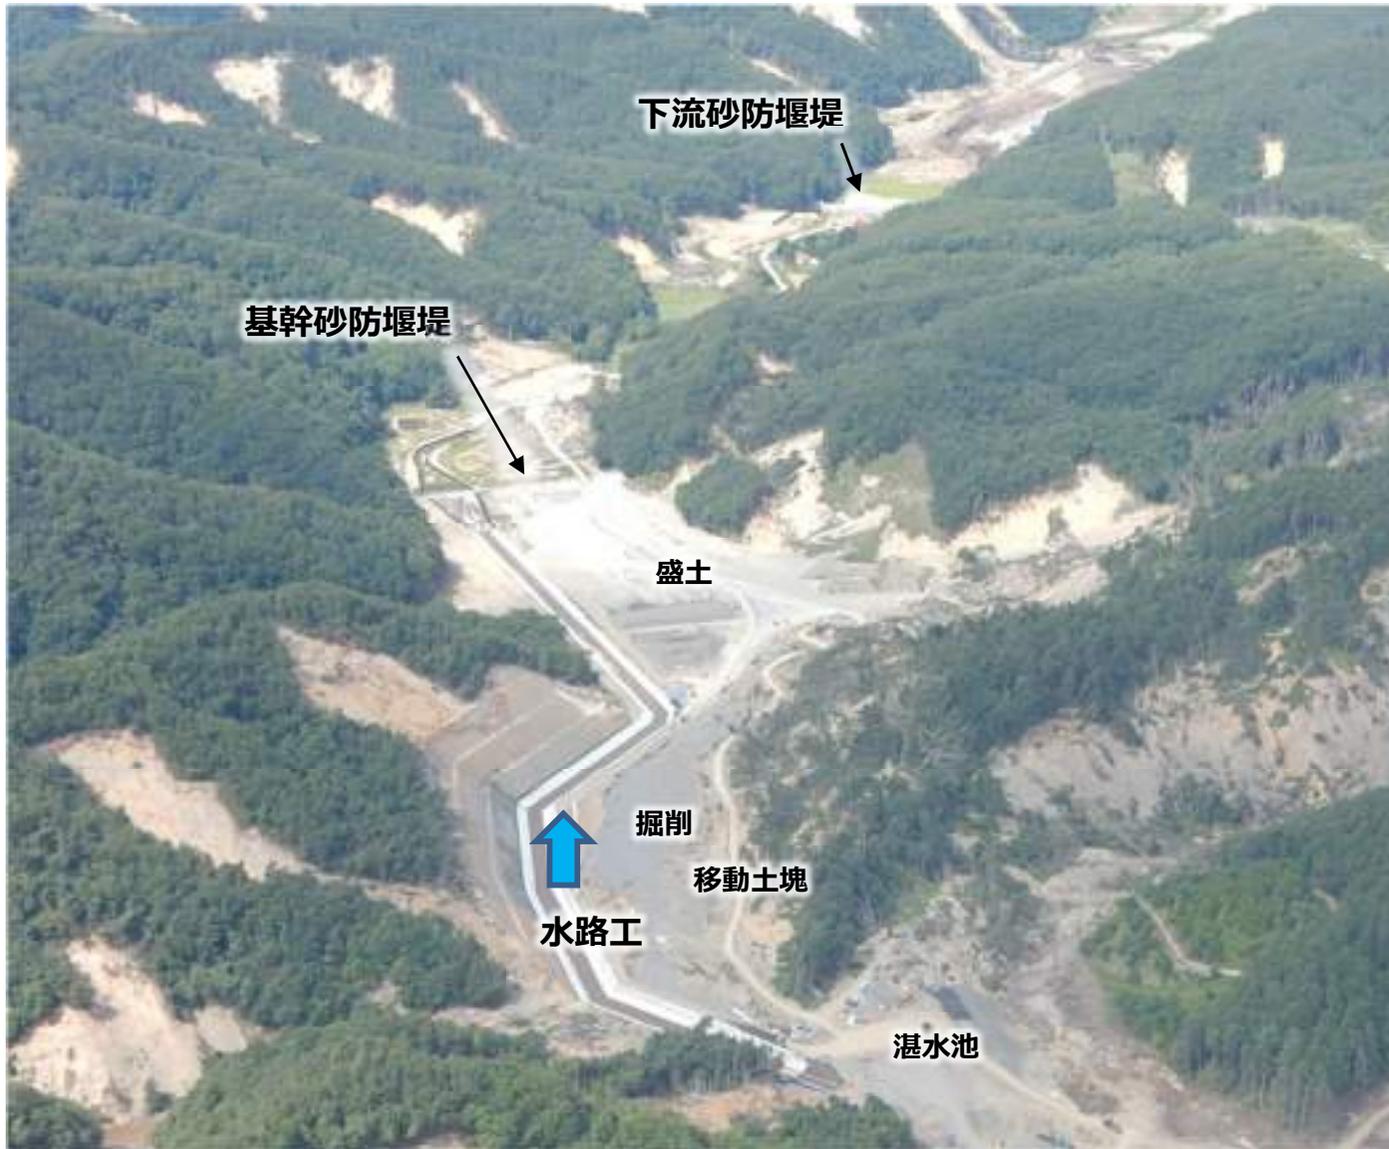
緊急対策工完成状況 (上流側から望む)

緊急対策工は、融雪出水期前の平成31年3月26日に完成

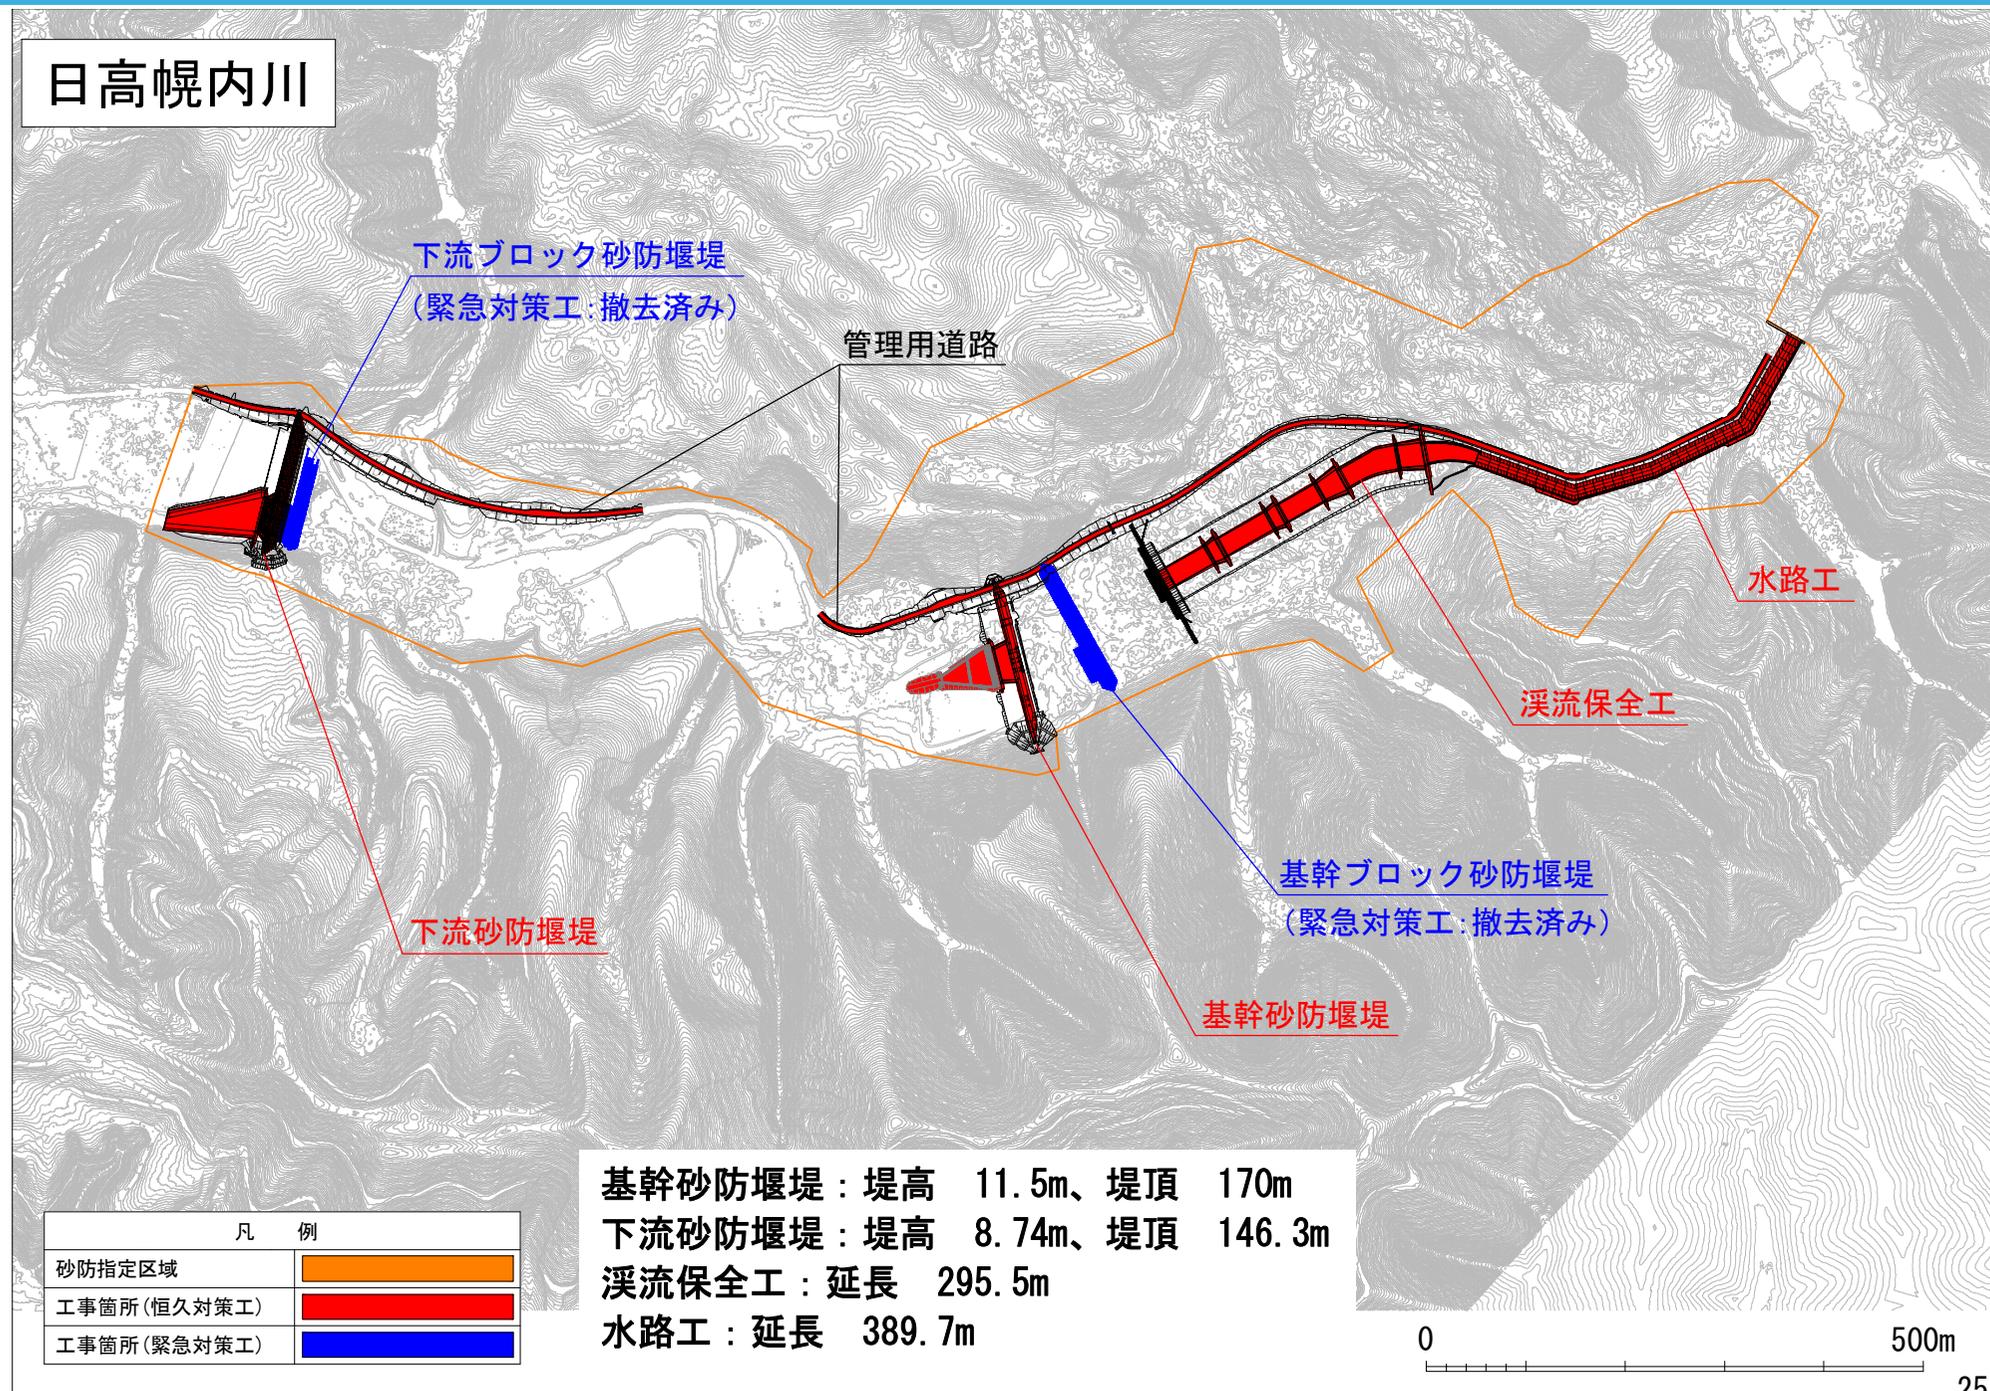
日高幌内川(恒久対策工 概要図)

基幹砂防堰堤：堤高 11.5m、堤頂 170m
 下流砂防堰堤：堤高 8.74m、堤頂 146.3m
 溪流保全工：延長 295.5m
 水路工：延長 389.7m

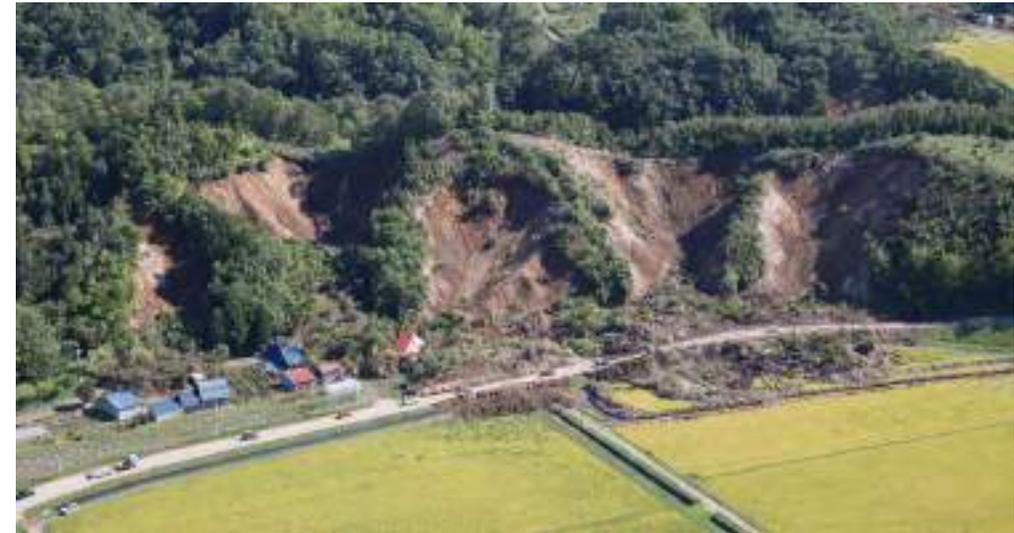
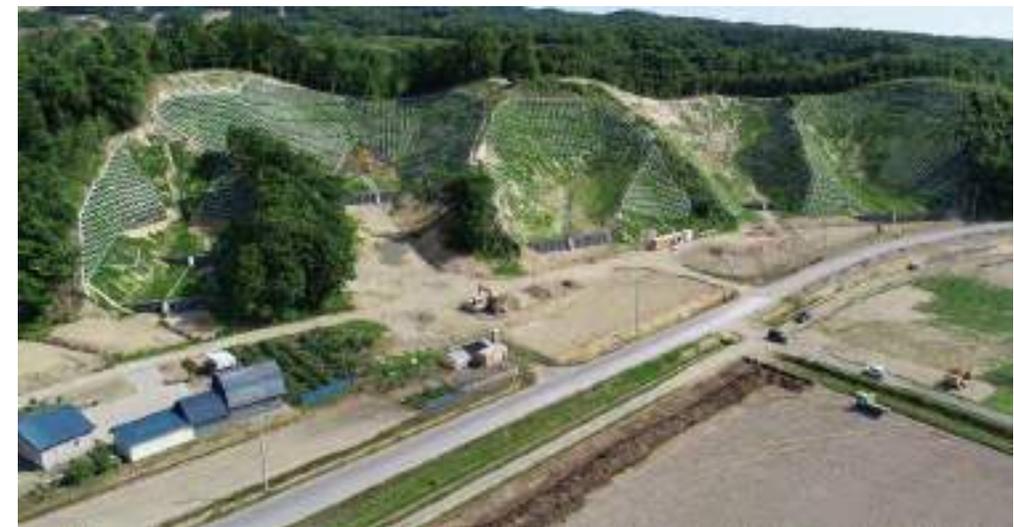
災害状況：地震により山腹崩壊が発生し、斜面下方の人家、農地や町道へ倒木を含んだ土砂が流出し堆積した。

山腹内には、不安定な土砂が残存しており、今後の余震や降雨による再崩壊によって流出の危険が高い状況であり新たな被害が懸念されることから、それらを防止する目的として、災害関連緊急治山事業により山腹対策を実施し、斜面の早期安定を図る。

平成30年12月に堆積土や倒木の除去等に係る応急工事を先行して実施。

平成31年3月から復旧山腹対策（土留工、暗渠工、法枠工、法切工等）を施工し、令和2年3月に復旧工事が完了した。
