北海道胆振東部地震復興特別委員会 調査資料

- ① 新町災害公営住宅の被害について、その対策について

団地名：新町のぞみ団地

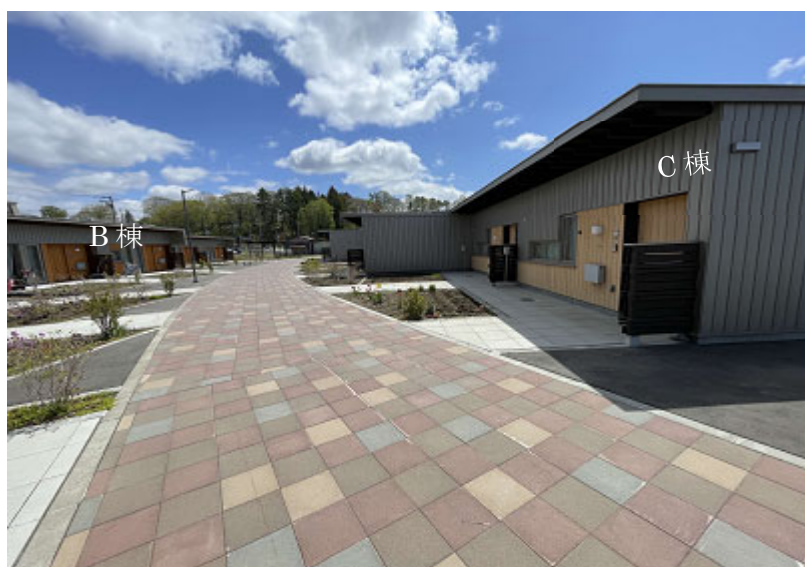
新町のぞみ団地平面図

構造規模：木造平屋長屋形式（2LDK）－4棟16戸

木造2階建長屋方式（3LDK）－1棟4戸
