第1章

北海道胆振東部地震災害の概要

1-1 地震の概要

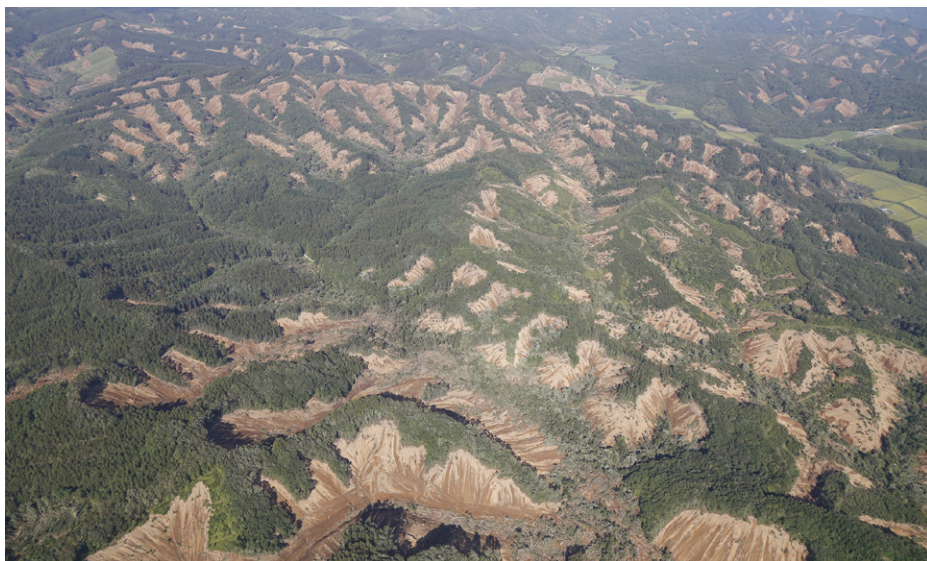
幌里地区上空より東方の山地を望む。地震により生じた無数の崩壊斜面は、この地区の山地を広く覆う火山噴出物特有の赤橙色と灰褐色を呈している。

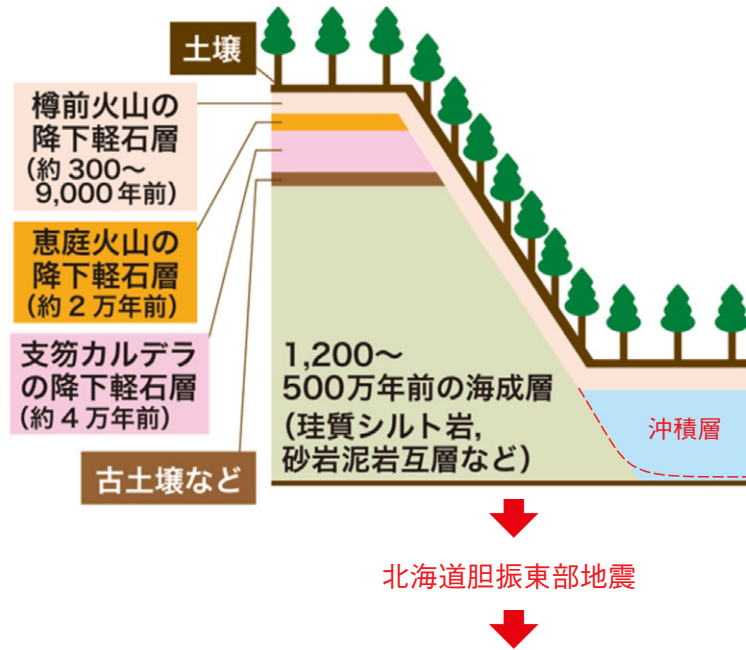
■北海道胆振東部地震による斜面崩壊のメカニズム

厚真町では、平成30年（2018年）の6月から8月にかけて、平年の約1.6倍の降雨量があった。そこに台風第21号がやってきた。この台風による厚真町での降雨量は、9月4日6時～5日9時まで12.5mmとそれほどではなかった。

しかし、台風第21号は、5日2時17分には最大瞬間風速34.3mを記録するほどの強風をもたらした。これは気象庁の観測史上1位となる強風だった。そのため、水を含んで緩んでいた土壌はさらに不安定なものとなった。そこに最大震度7の巨大地震が発生したのである。

こうした要因が複合して、一気に表層が崩壊し、傾斜角30°以下の緩斜面でも、震動による崩壊が起きたと考えられている（次ページ図参照）。

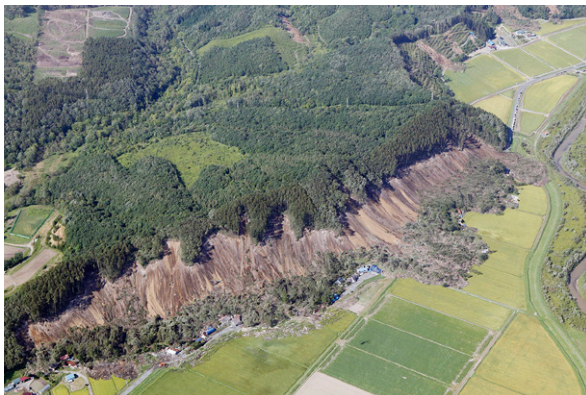
厚真町吉野地区全景

厚真川右岸に沿って3 km以上にわたって伸びる、高さ80～130mの斜面の各所で斜面崩壊が発生。延長約800mにわたって斜面が崩壊し、斜面下の道道に沿った集落を覆った。
写真提供：アジア航測(株)・朝日航洋(株)

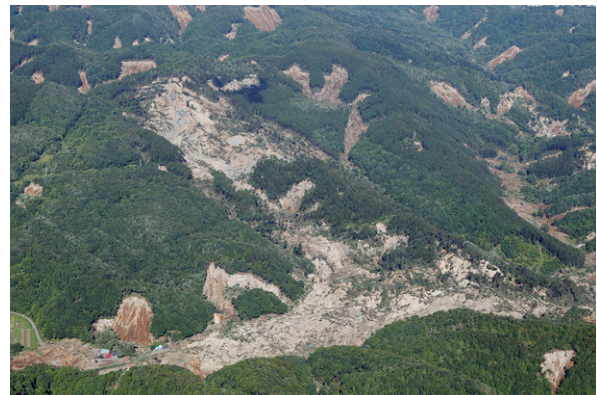
厚真町幌内地区 日高幌内川上流

日高幌内川右岸の支溪と尾根の大規模な変状全景。この地区では基盤の岩盤が露出しているのが確認された。画面手前の日高幌内川沿いの谷は、完全に埋積されている。
写真提供：アジア航測(株)・朝日航洋(株)
