対策箇所一覧表・対策箇所図 (厚真地区)

(厚真中央小学校)

対策箇所一覧表・対策箇所図 (厚南地区)

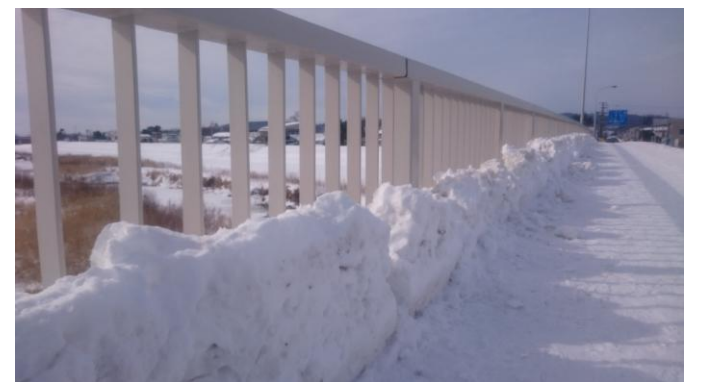
番号	路線名	箇所名・住所	通学路の状況・危険内容	関係機関	改善策
①	道道平取厚真線	厚真新橋	・積雪による高欄の高さの確保(圧雪により転落危険) ・車道側へのガードレールの設置(凍結による自動車の歩道への乗り上げの危険)	北海道 小学校	・歩道は積雪による危険を防止するため、こまめな除雪、車道にはスリップ対策として、凍結防止剤の散布等適切な道路維持管理を行う。 ・小学校児童への注意喚起、指導を行う。
②	町道学園通り線	町道公園通り線と学校入口坂の交差点付近	・見通しが悪い	町 小学校	・運転者に注意を促す、通学路であることを認識させる路面表示をするとともに、通学路の標識を設置する。 ・小学校児童への注意喚起、指導を行う。 ・抜本的な改善を検討する。
③	〃	学校坂下通学路から道道との交差点の間	・ガードレールの設置(一部設置されていない)	町 小学校	・除雪の仕方を見直し、道道に設置しているガードレールと同様な物の設置を検討する。 ・定期的な街頭指導、安全指導を行う。

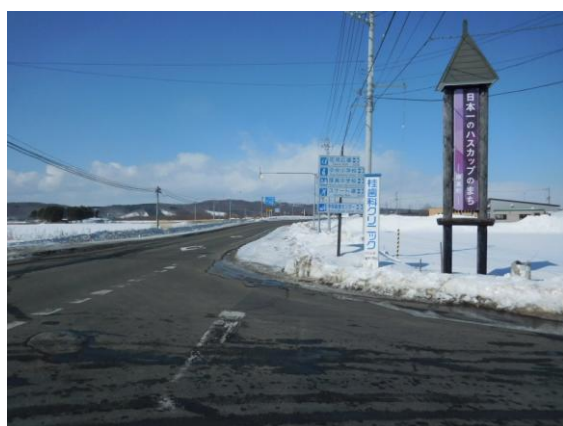
番号	路線名	箇所名・住所	通学路の状況・危険内容	関係機関	改善策
④	道道千歳鶴川線	厚真大橋	・冬期間、歩道が滑って危険	北海道 中学校	・歩道は積雪による危険を防止するため、こまめな除雪、車道にはスリップ対策として、凍結防止剤の散布等適切な道路維持管理を行う。 ・中学校生徒への注意喚起、指導を行う。
⑤	〃	厚真大橋から学園通り入り口	・周りが見えなくて暗い。(防犯灯)	町	防犯灯を1基設置済み。状況をみて増設を検討する。

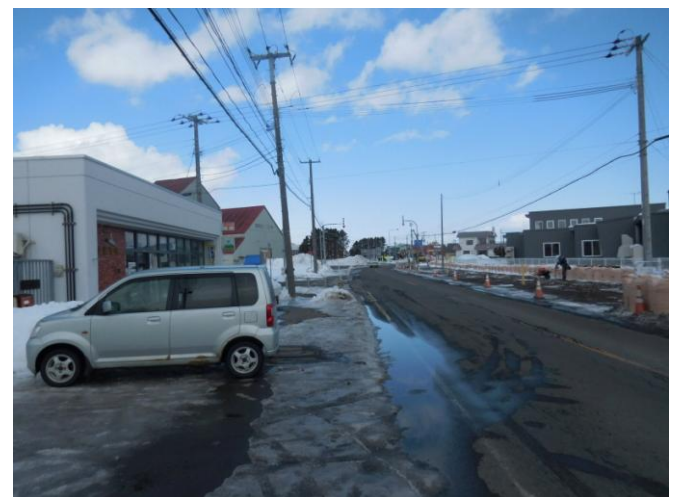
番号	路線名	箇所名・住所	通学路の状況・危険内容	関係機関	改善策
①	道道厚真浜厚真停車場線	上厚真駐在所前交差点よりきらり団地入口まで	<ul style="list-style-type: none"> ・駐在所からこども園・児童会館に向けての歩道の整備 ・厚南会館からきらり団地入口までの歩道の整備 ・郵便局前に横断歩道の設置 (こども園・児童会館への横断) 	北海道 公安委員会 町	<ul style="list-style-type: none"> ・現在歩道を整備中。平成30年11月に完成予定。 ・横断歩道の設置を検討する。
②	町道豊川上厚真線 町道上厚真市街1号線	市街地交差点	<ul style="list-style-type: none"> ・横断歩道の設置 (見通しが悪い) 	公安委員会 町 小学校	<ul style="list-style-type: none"> ・横断歩道の設置基準に適合するか検討する。 ・注意を促す路面表示を行い、状況をみながら標識の設置を行う。 ・小学校児童への注意喚起、現地で交通安全指導を行う。

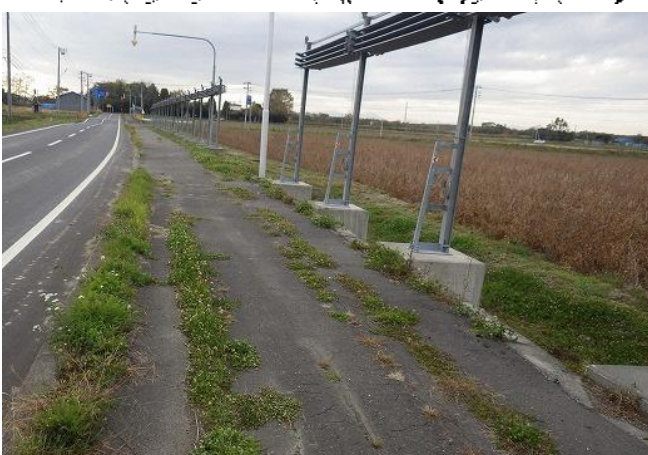
番号	路線名	箇所名・住所	通学路の状況・危険内容	関係機関	改善策
③	道道富野軽舞線	道道厚真浜厚真停車場線から厚南中学校町道入口まで	<ul style="list-style-type: none"> ・歩道ひび割れと歩道面の草刈り 	北海道 中学校	<ul style="list-style-type: none"> ・歩道のクラック補修、草刈り等、状況に応じた適切な道路維持管理を行う。 ・中学校生徒への注意喚起、指導を行う。
④	道道厚真浜厚真停車場線	上厚真大橋から駐在所前の交差点まで	<ul style="list-style-type: none"> ・車道側にガードケーブルがなく、路肩が狭いため大型車が通行すると風圧がくる。特に冬道になると危険である。 	北海道 小学校 中学校	<ul style="list-style-type: none"> ・スリップ対策として、凍結防止剤の散布等適切な道路維持管理を行う。 ・運転者に注意を促す、通学路と表示された大きめで蛍光する標識を上り・下りに設置する。 ・小学校児童、中学校生徒への注意喚起、指導を行う。
