## 2. 厚真町の耐震化の現況と課題

### (1) 厚真町におけるこれまでの地震被害

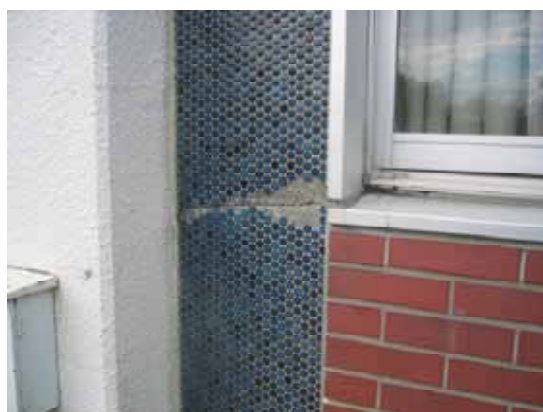
図 2 - 1 平成15年9月26日の十勝沖地震による厚真町の建物の被害

A 会館の袖壁の損傷

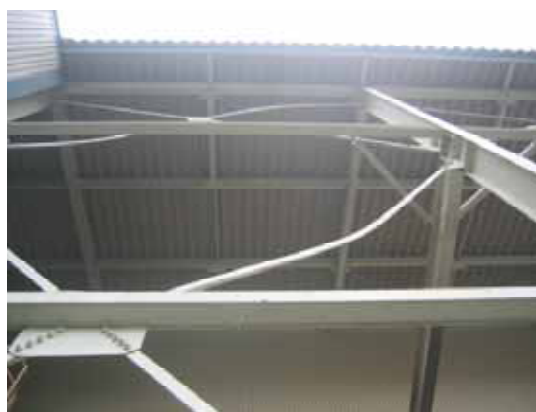
B 倉庫の筋交いの座屈
