対策箇所一覧表・対策箇所図 (厚真地区)

(厚真中央小学校)

(厚真中学校)

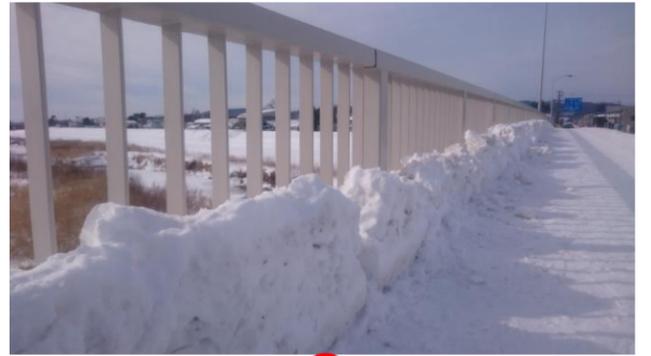
番号	路線名	箇所名・住所	通学路の状況・危険内容	関係機関	改善策
①	道道 59 平取厚真線	厚真新橋	・歩道は狭く大型車両の通行も多い。 橋の欄干は低く、特に冬の積雪時は注意が必要。	北海道 小学校	・歩道は積雪による危険を防止するため、こまめな除雪、車道にはスリップ対策として、凍結防止剤の散布等適切な道路維持管理を行う。 ・欄干高を上げる橋梁改修を検討する。 ・小学校児童への注意喚起、指導を行う。
②	〃	神社下カーブ付近	・ガードパイプの設置 (一部設置されていない)	北海道 町 小学校	・除雪の仕方を見直し、同様に設置しているガードパイプと同様な物の設置を検討する。 ・定期的な街頭指導、安全指導を行う。
③	町道学園通り線	リハビリセンター・被災者向け公営住宅出入口【町道学園通線】	・歩道の縁石が切れていないため冬場は横断後歩道への接続が困難 ・児童が町道学園通線を横断する際、横断歩道が無く注意が必要	町	・歩道の縁石のカット及び通学路表示看板の設置 ・横断歩道設置を検討する。

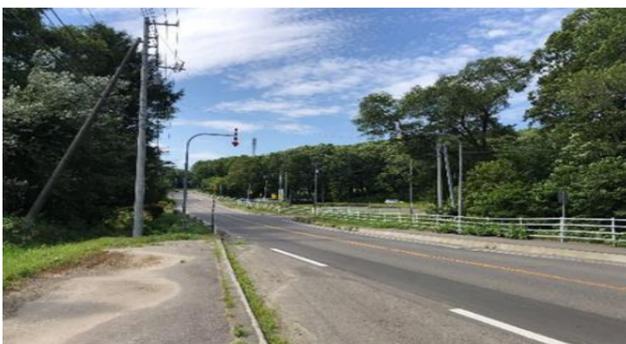
番号	路線名	箇所名・住所	通学路の状況・危険内容	関係機関	改善策
④	・道道 10 号 千歳鶴川線 ・町道学園通線	道道 10 号線と町道学園通線との T 字路付近	・長い下りのカーブを抜けた直後の T 字路であり、冬場はスリップしやすく、夏場は草により見通しが悪い。	北海道 町 中学校	交差角緩和などを含め総合的に検討する。災害復旧工事 (導水路・用水路) が進行中であり、本格対策の検討・施工は R 4 年度以降となる。
⑤	道道 10 号 千歳鶴川線	厚真町豊沢 道道 10 号線 ルーラルビレッジ・フォーラムビレッジ接続部付近・直線下り坂の谷地	・自転車通学で道道を横断する児童がいるが、横断歩道がない。両サイドから下り坂となっており車両の速度が出やすい地点。横断注意を喚起する看板類もない。	北海道	交通安全で検討したが、両方面からの下りの合流地 (谷地) であり、横断歩道の設置は不可能。該当生徒が少ないため安全教育の徹底で対策する。
