北海道胆振東部地震復興特別委員会 委員会調査資料 (令和6年8月6日)

あ づ ま
厚真川水系直轄砂防事業

**北海道開発局 室蘭開発建設部
苫小牧砂防海岸事務所
令和6年8月6日**

厚真川水系日高幌内川 緊急対策工

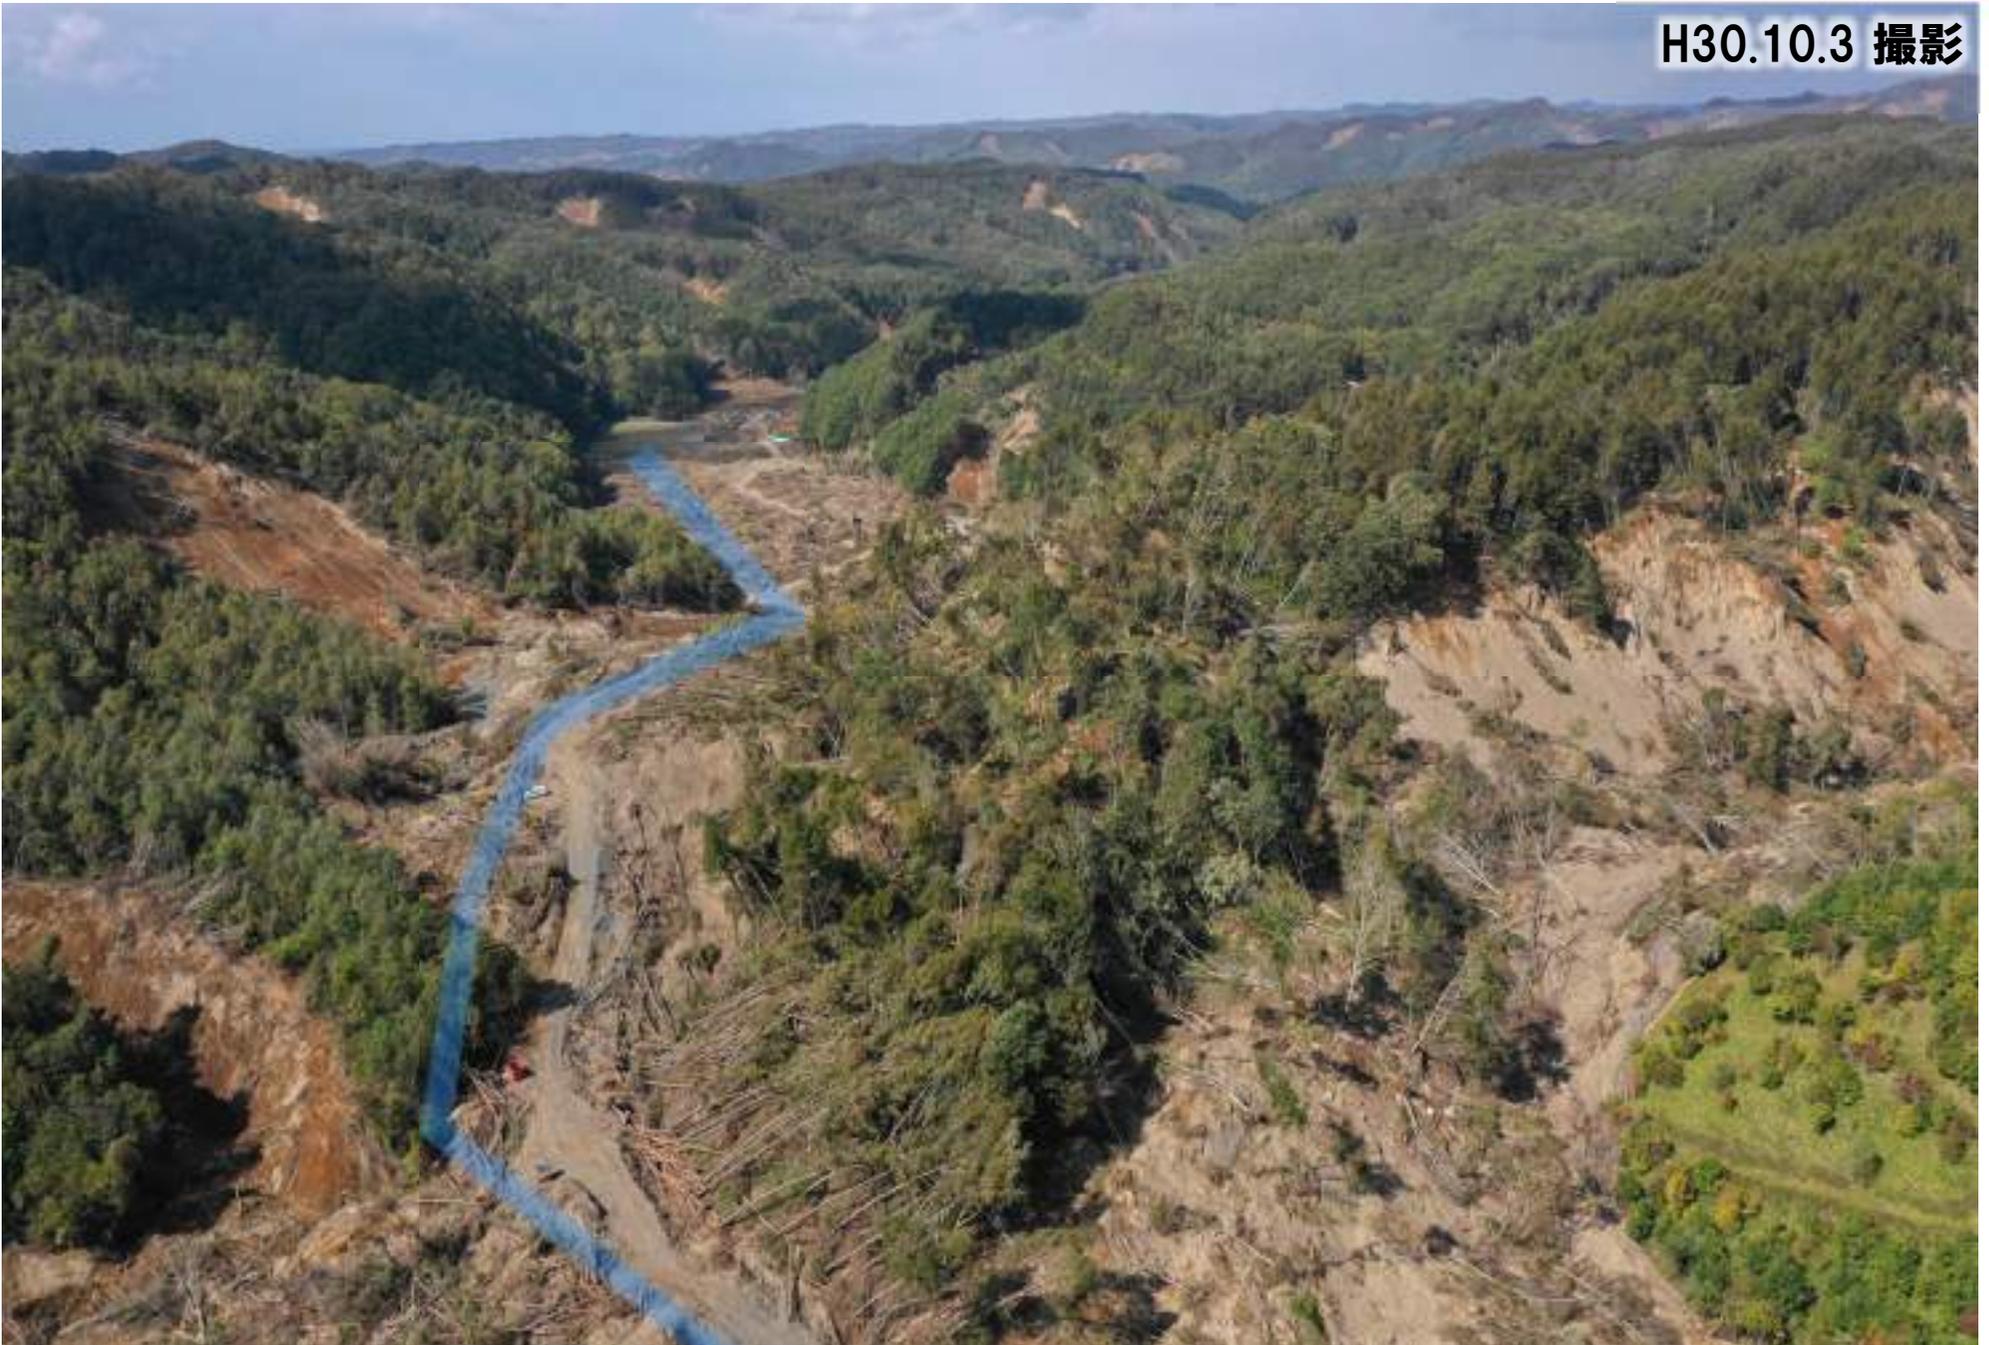
H30.10.3 撮影

緊急対策工完成前後①（着工直後 上流側から望む）

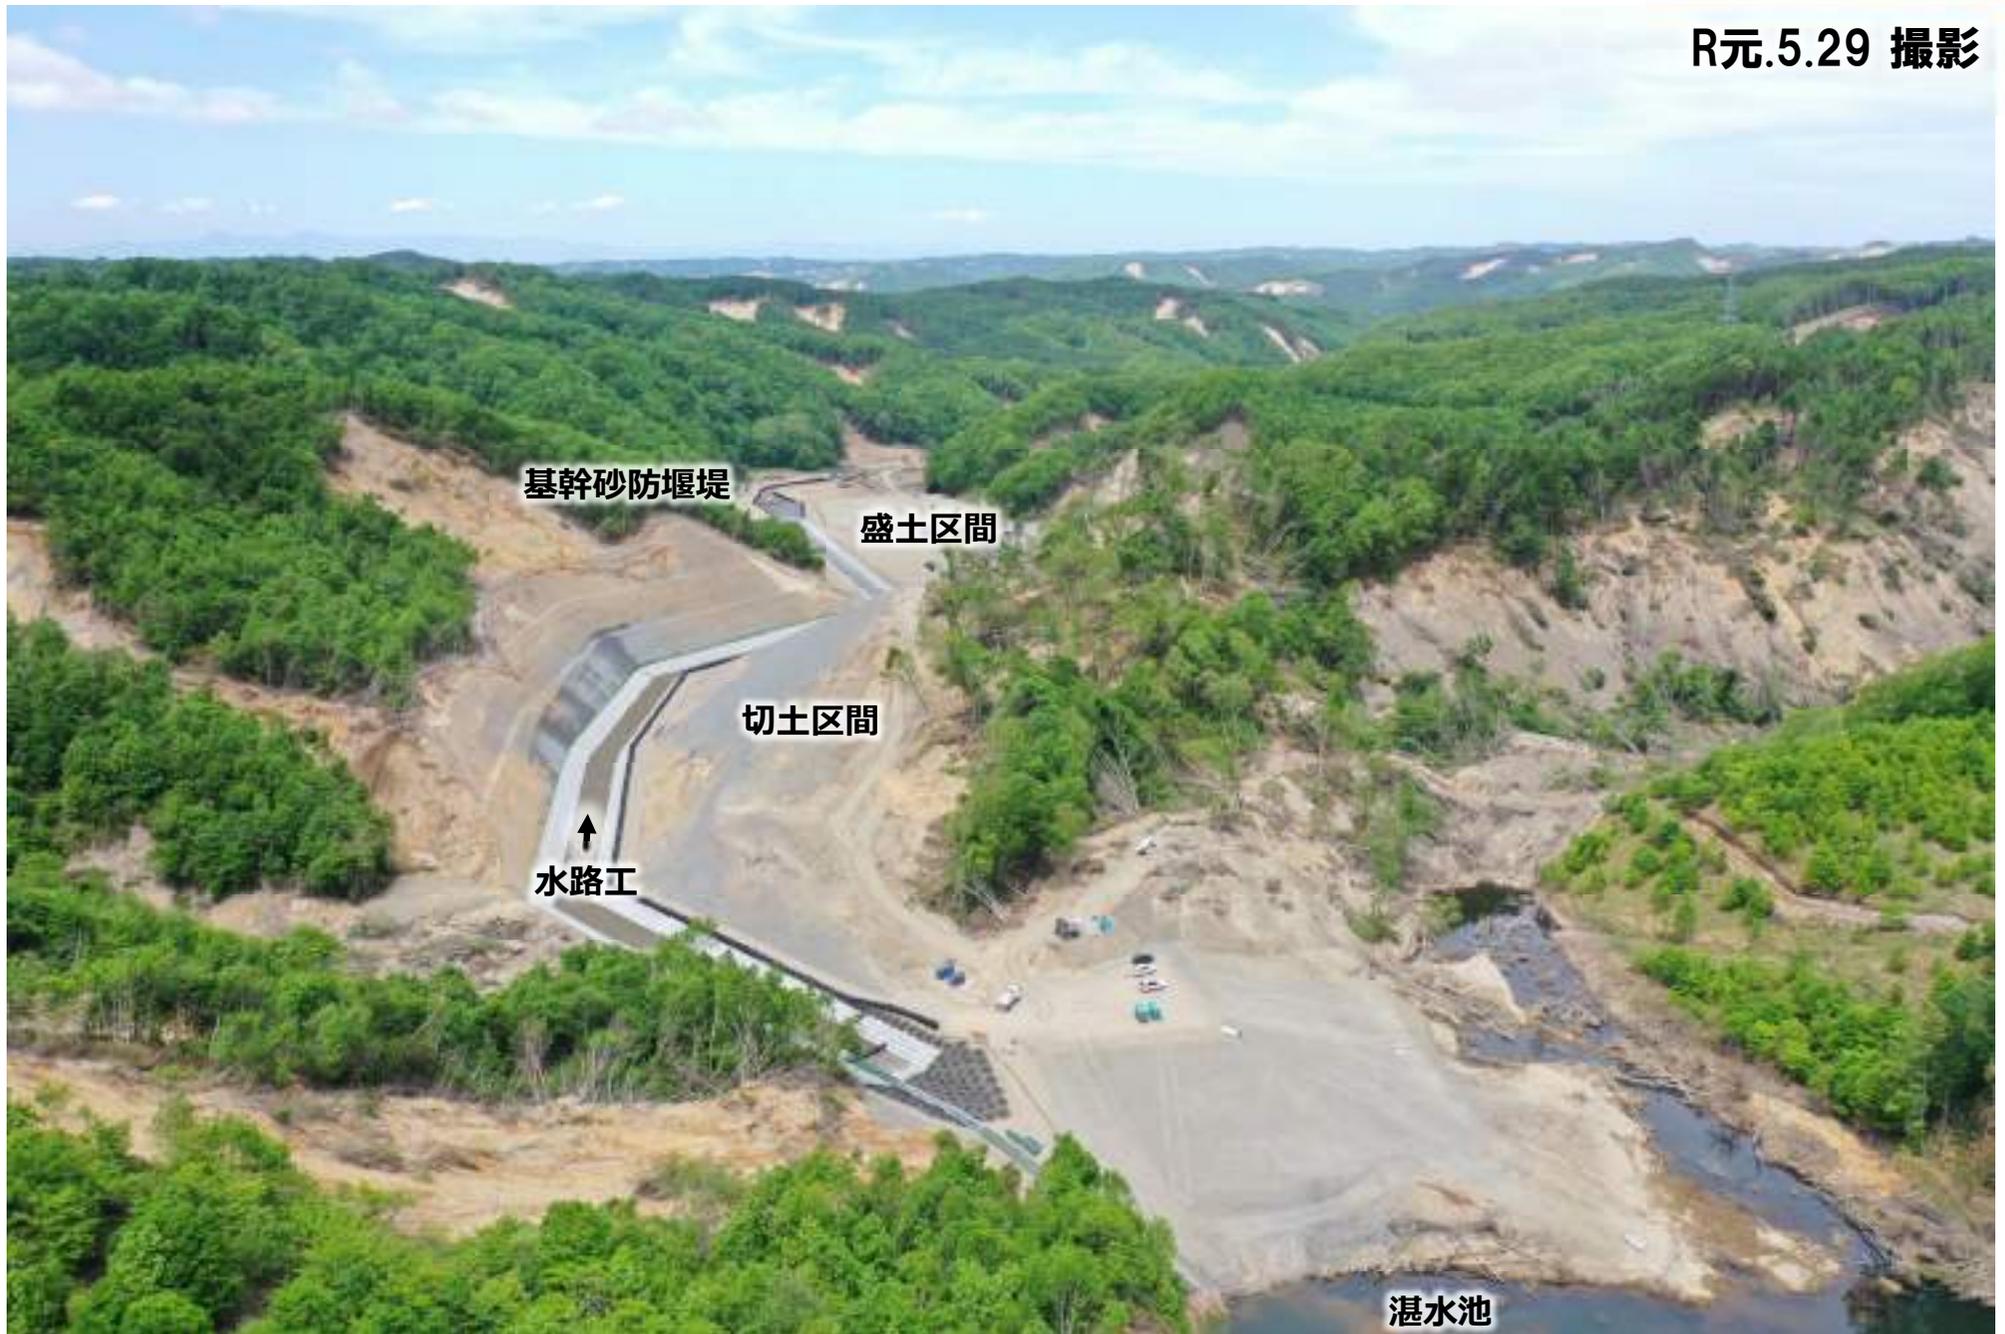
R元.5.29 撮影

緊急対策工は、融雪出水期前の平成31年3月26日に完成

緊急対策工完成前後①（完成後 上流側から望む）

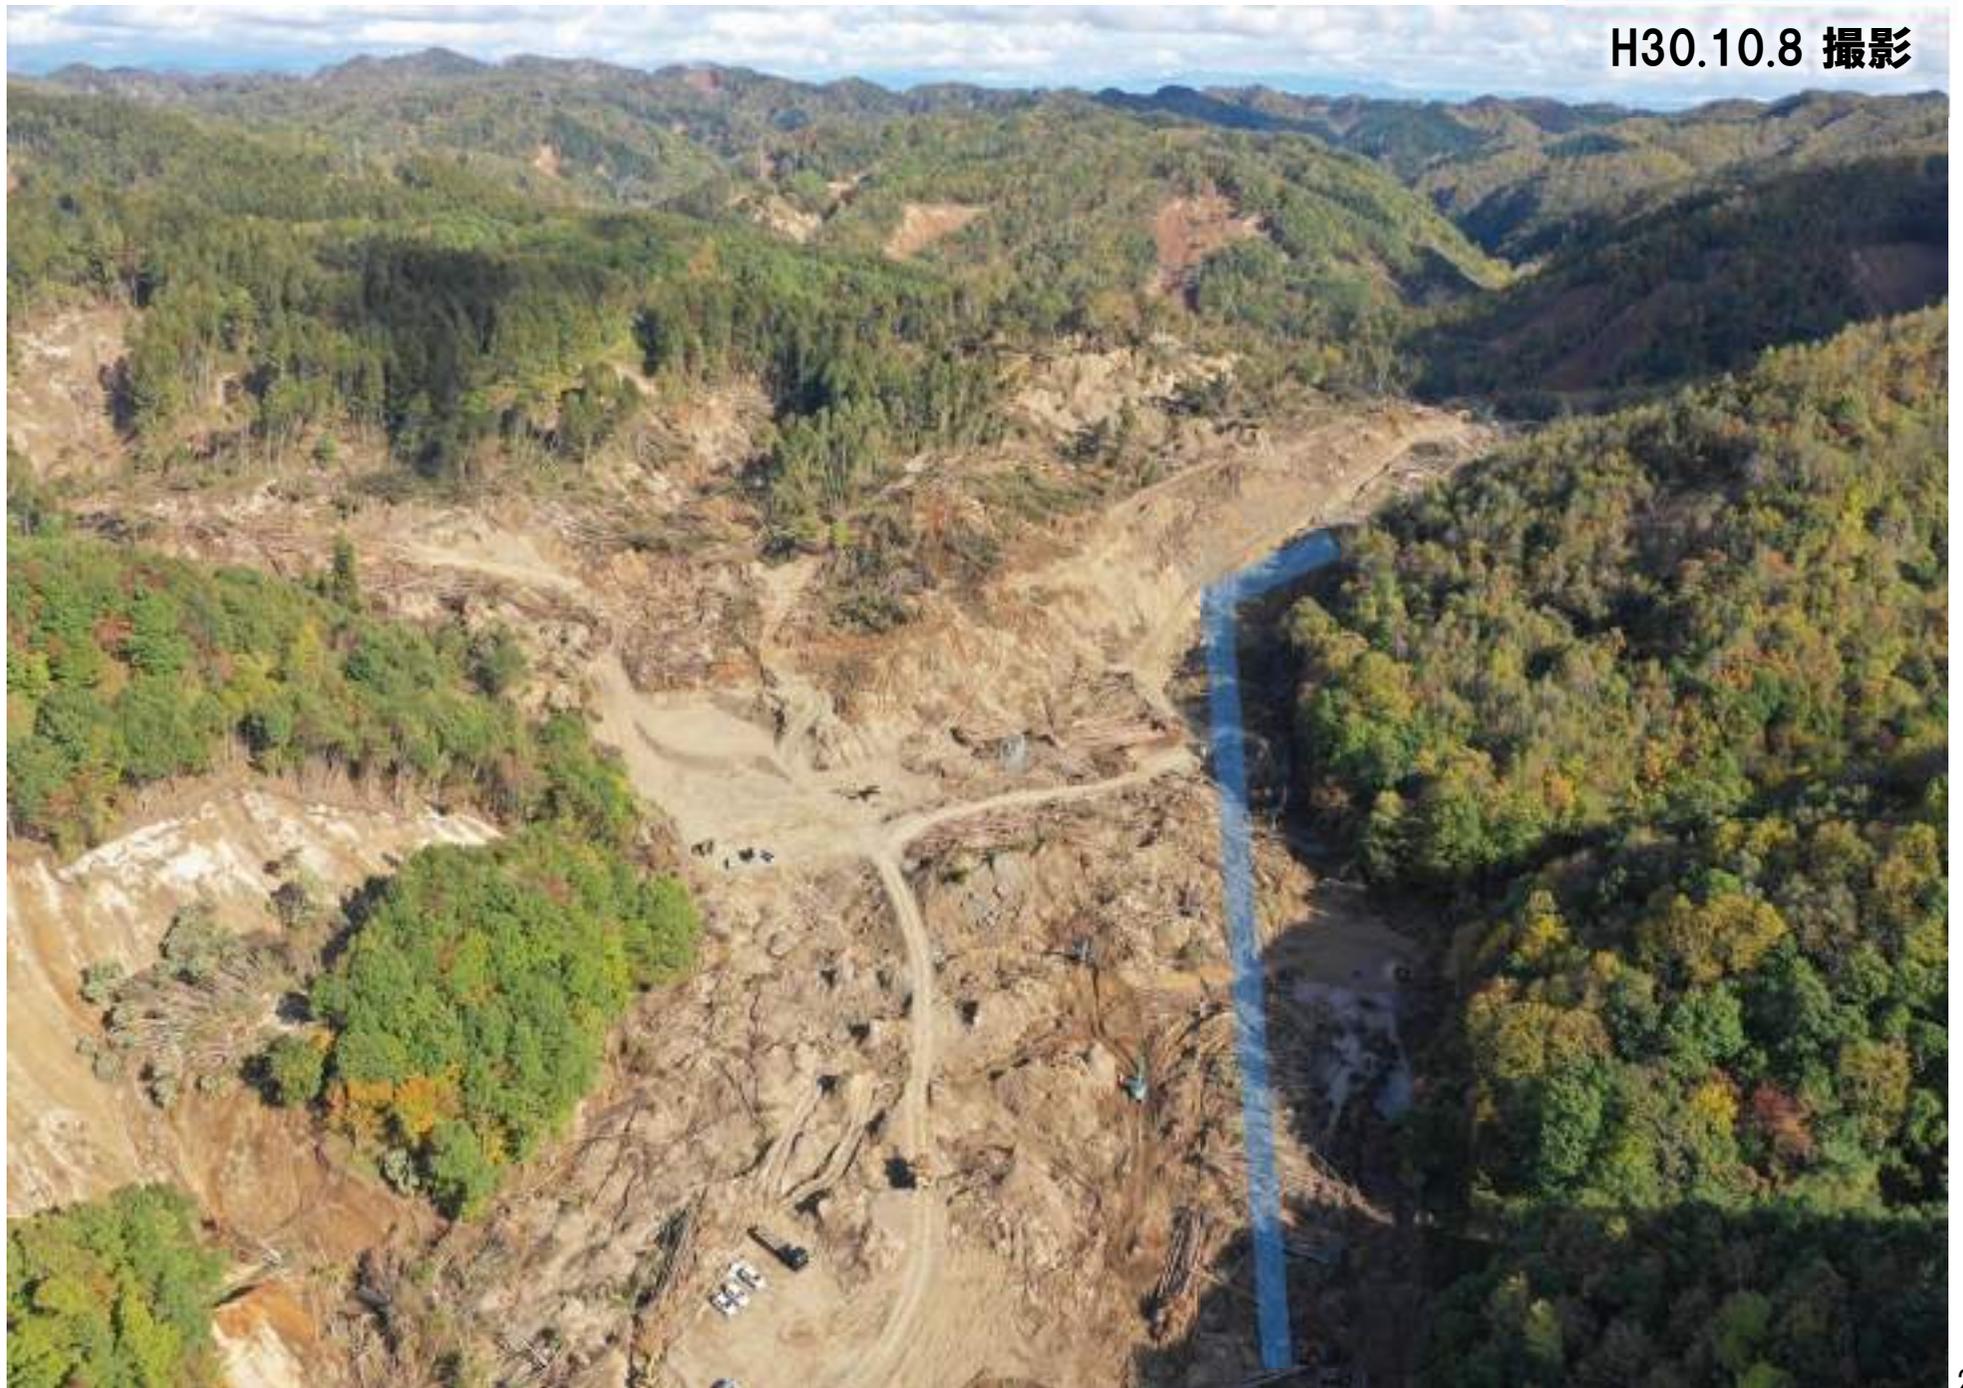
H30.10.8 撮影

緊急対策工完成前後②（着工直後 下流側から望む）

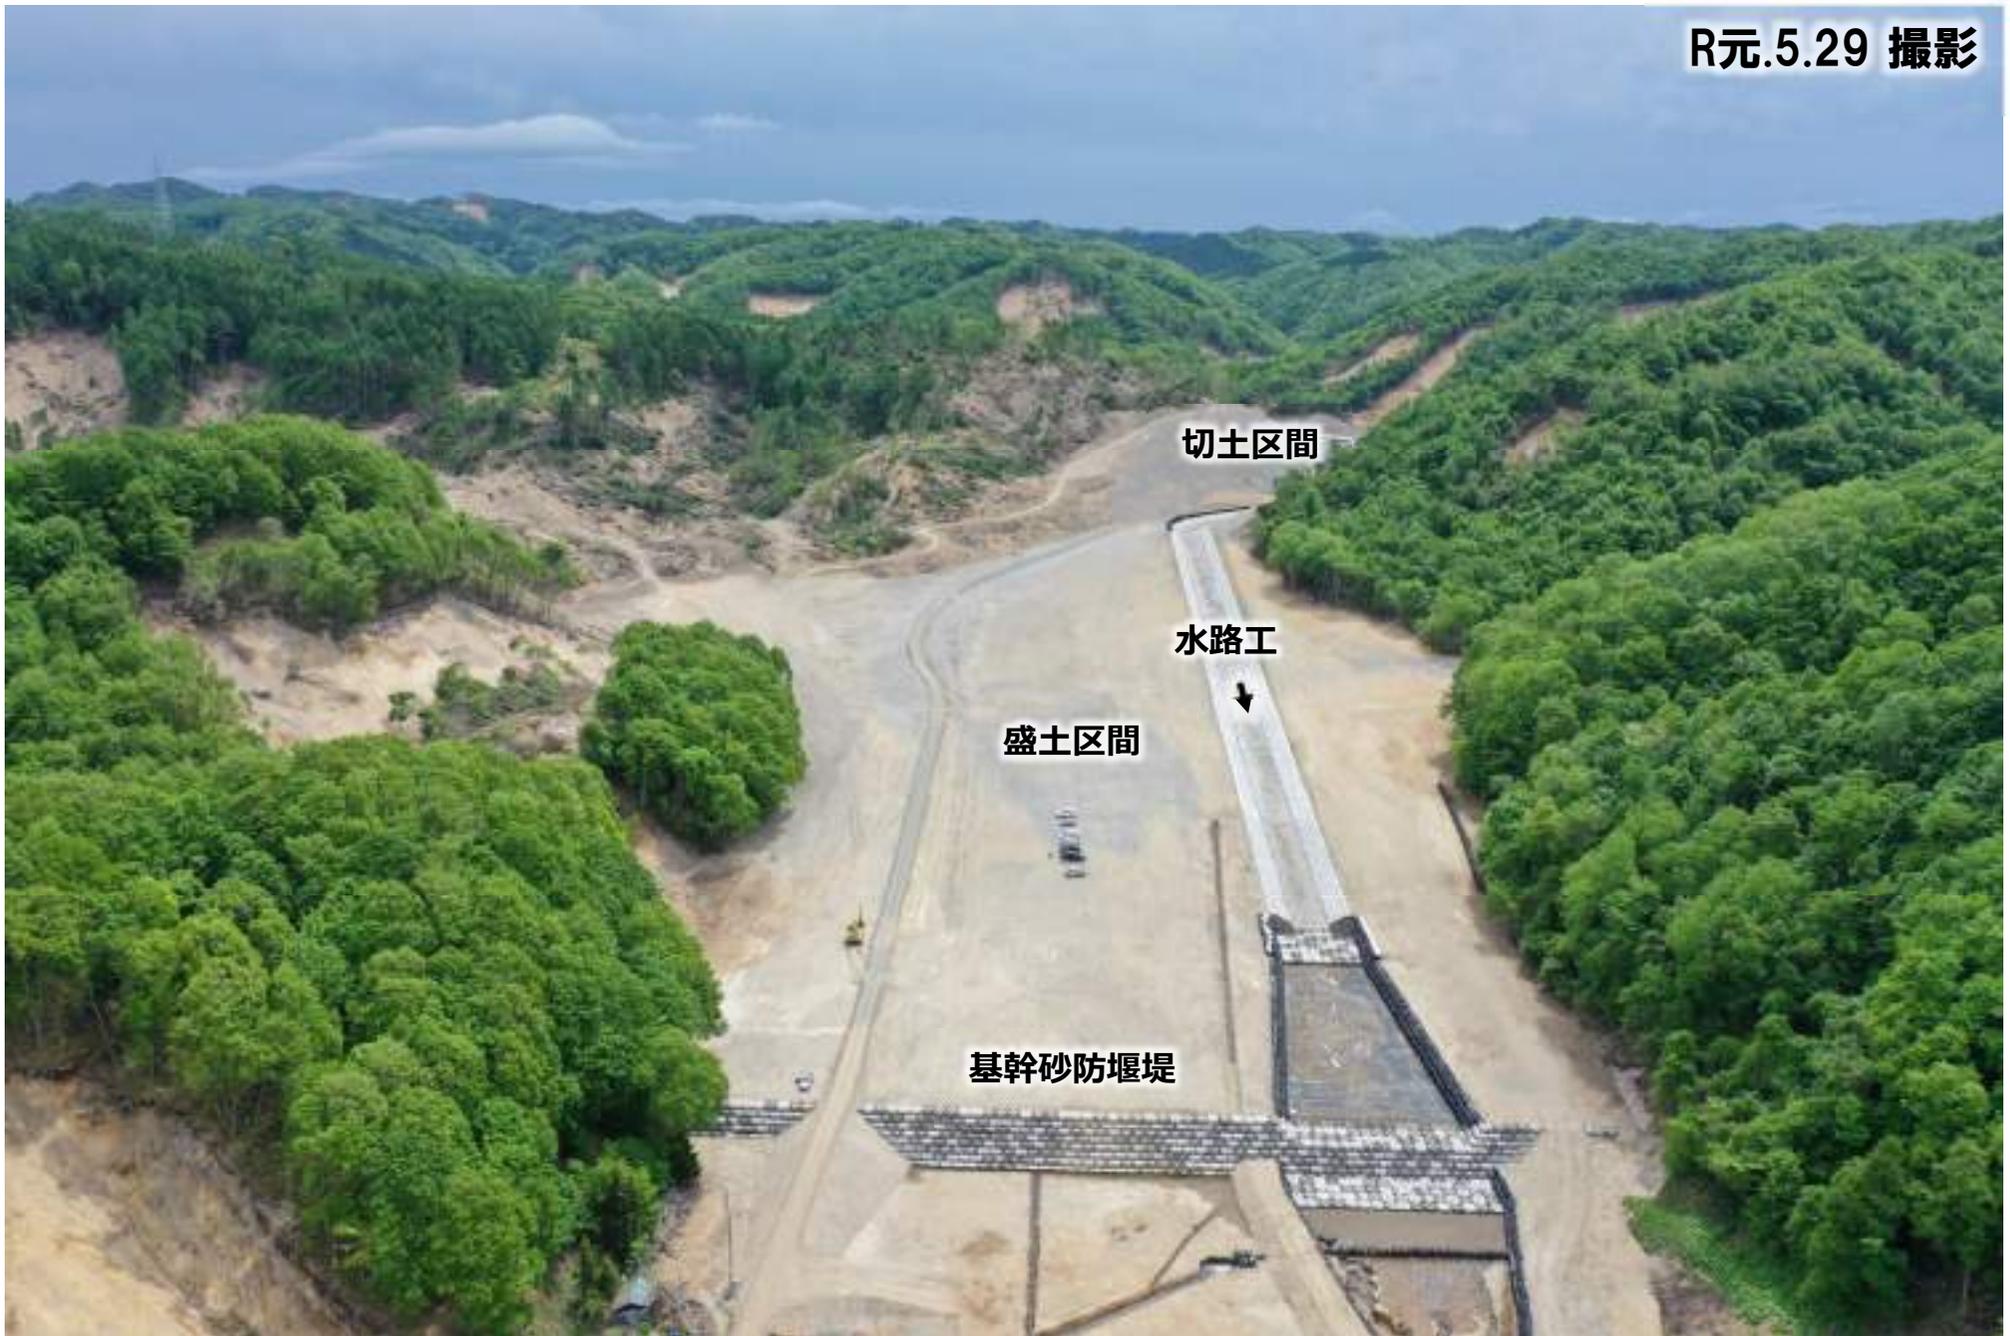
R元.5.29 撮影

緊急対策工完成前後②（完成後 下流側から望む）

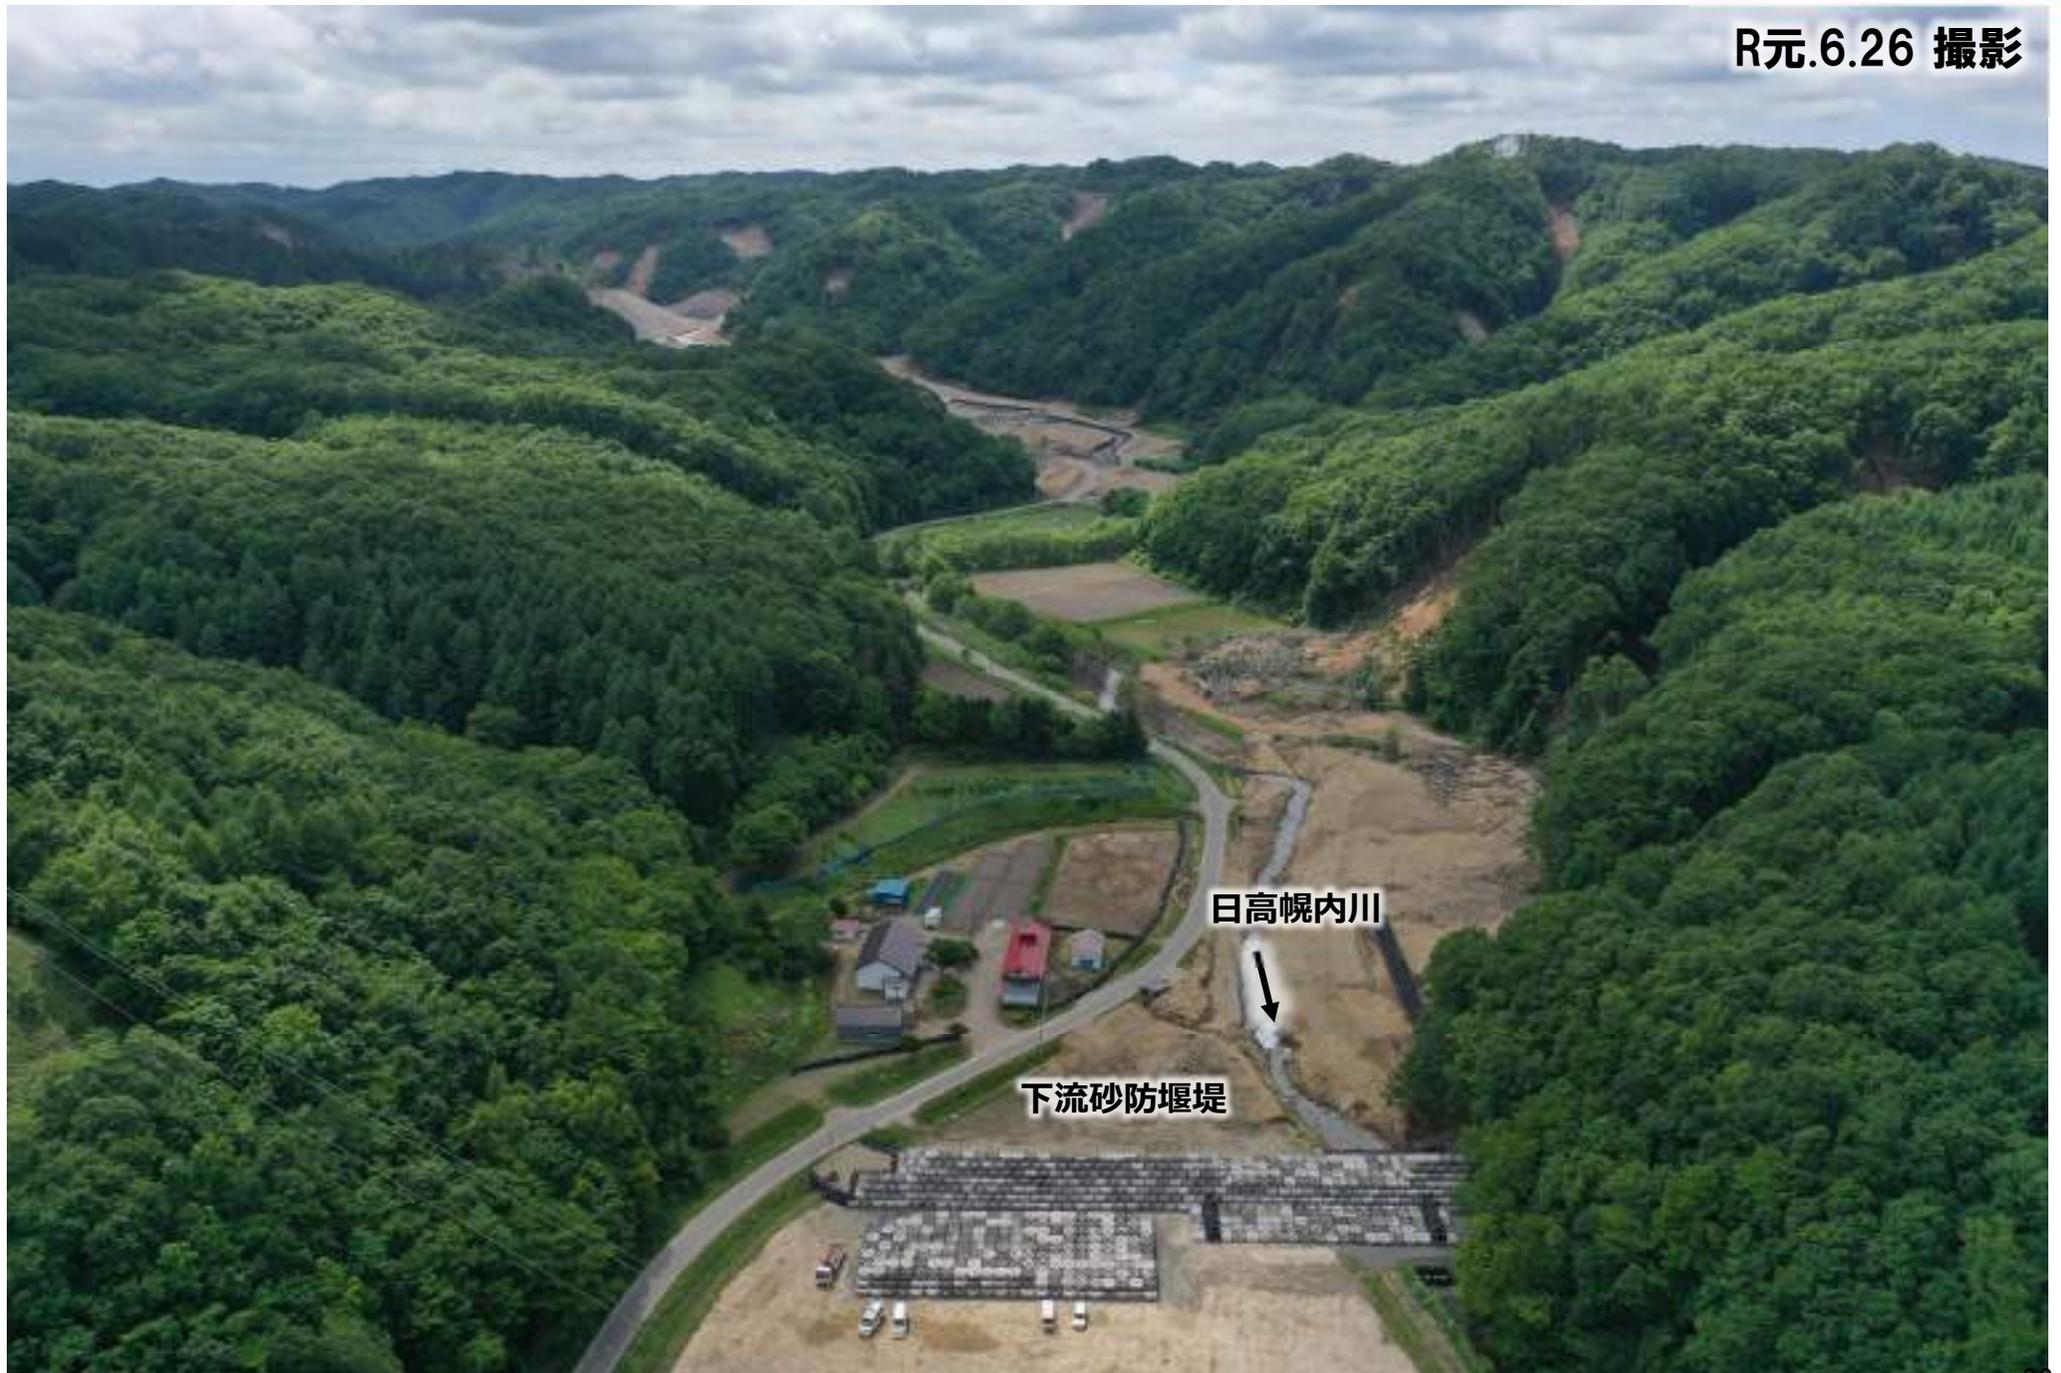
R元.6.26 撮影

緊急対策工完成前後③（完成後 下流側から望む）

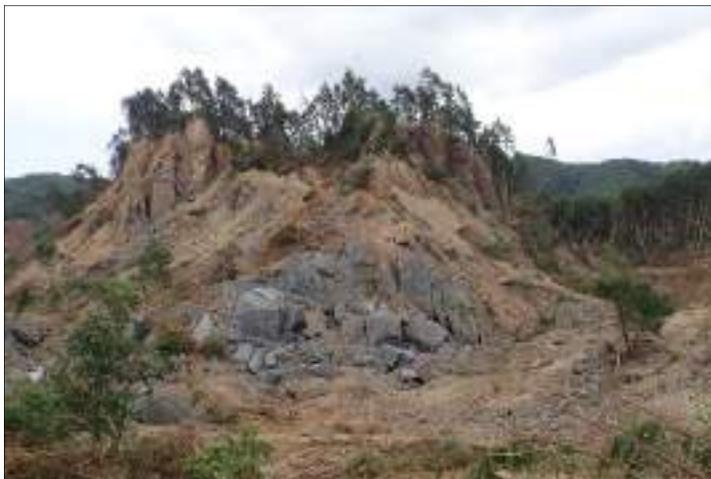
平成30年9月8日撮影

厚真川水系日高幌内川の移動土塊状況①

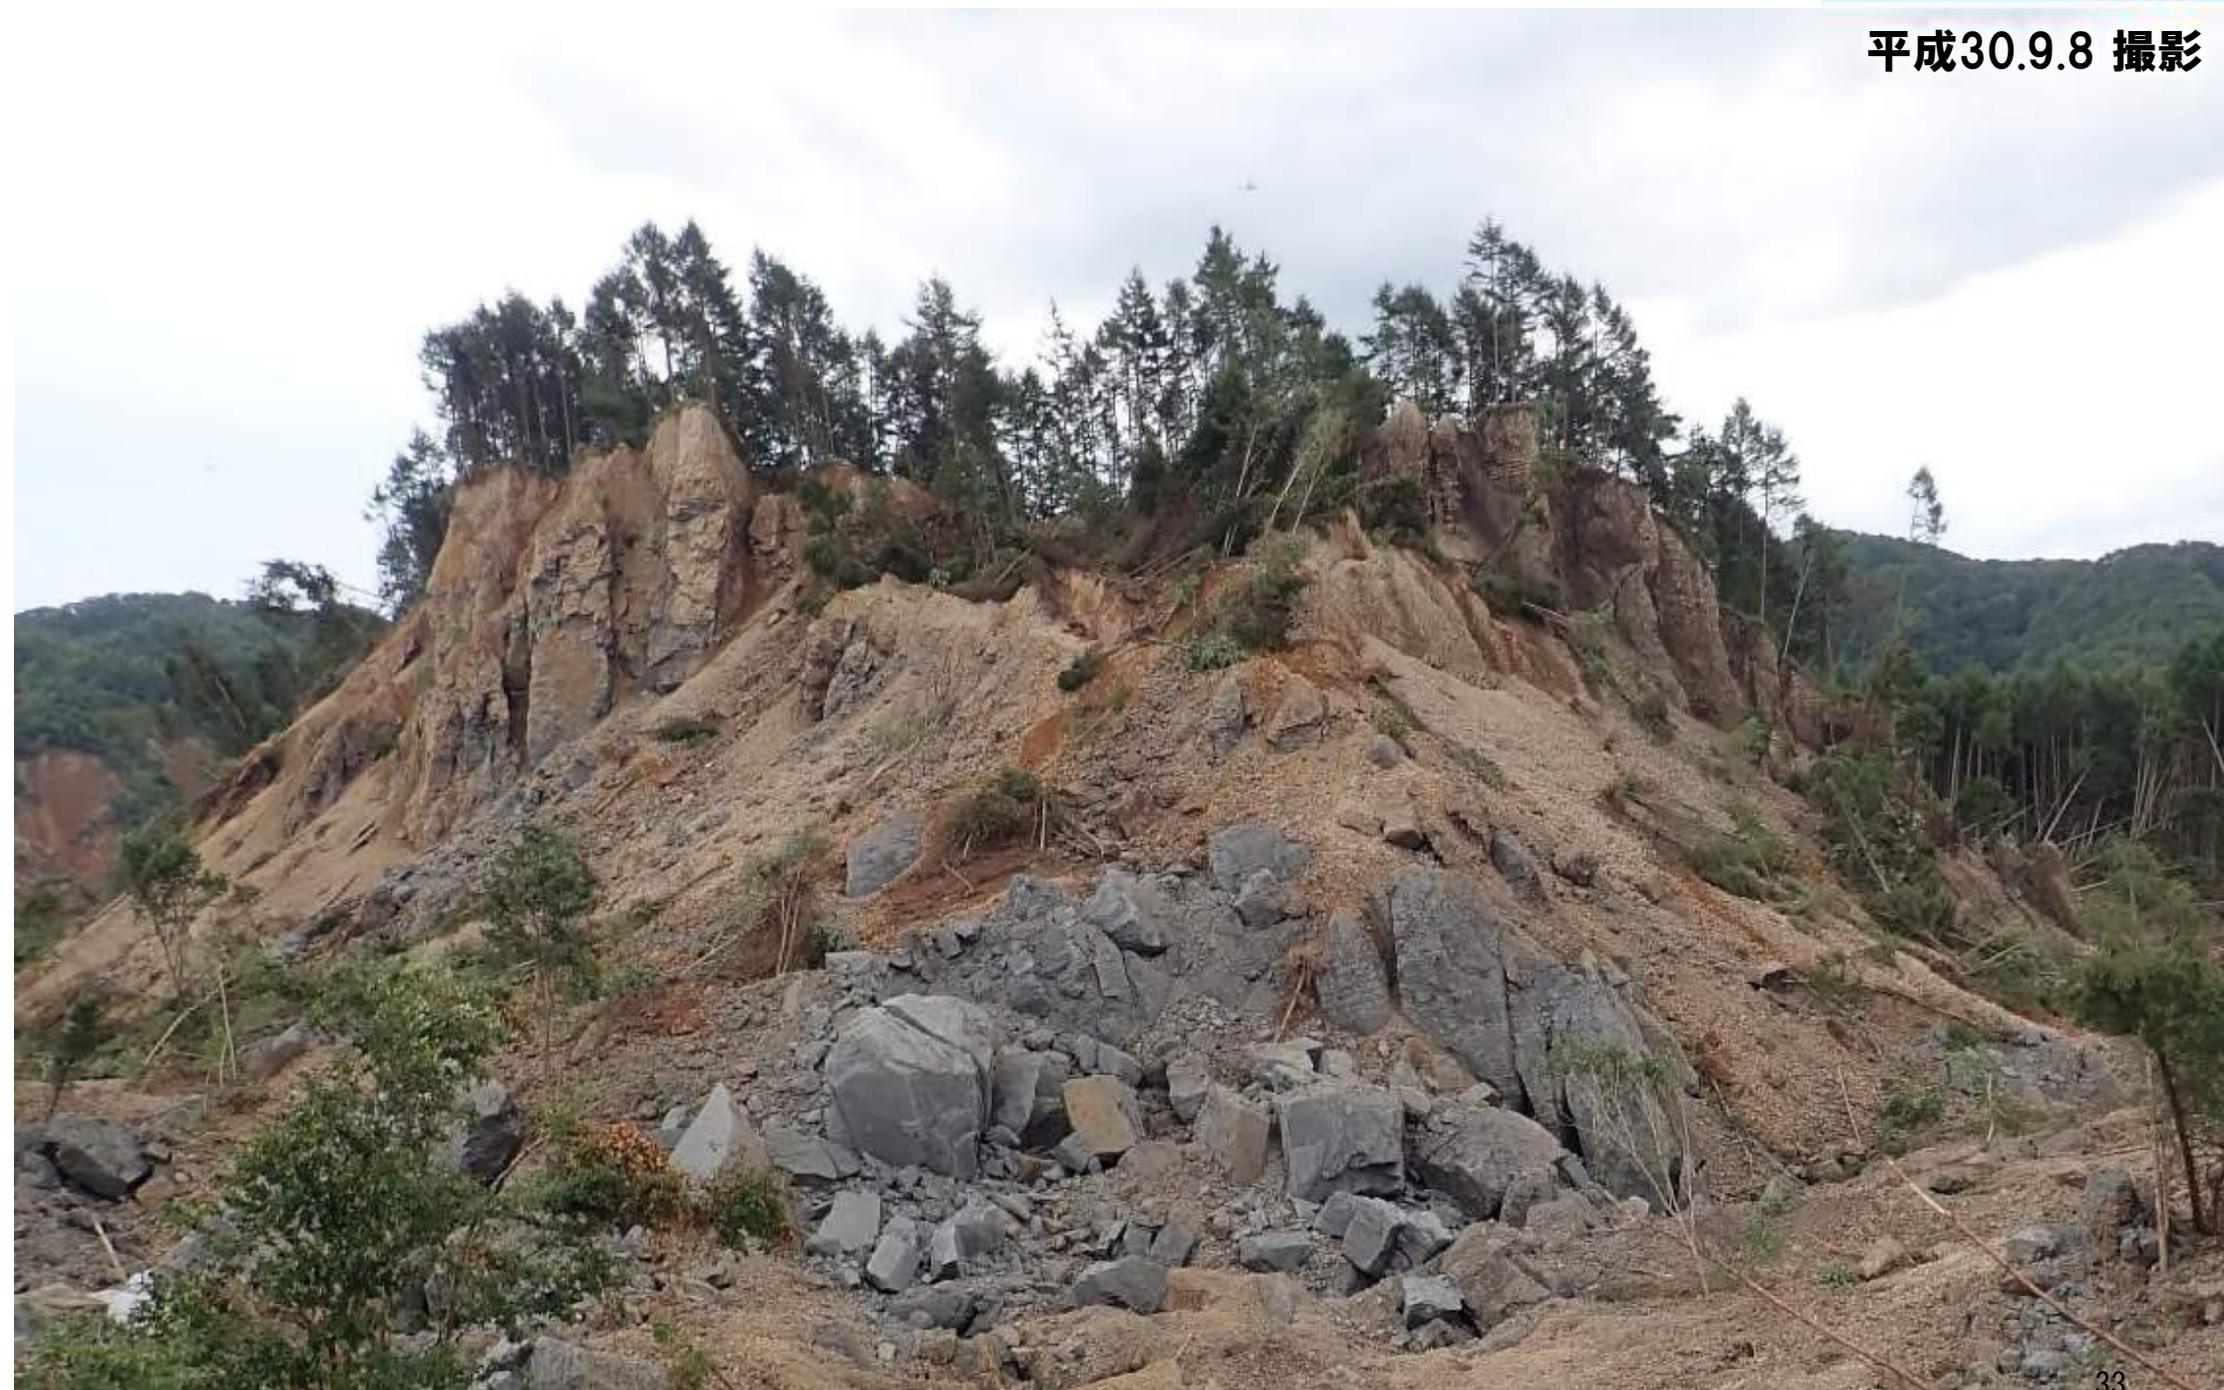
平成30.9.8 撮影

厚真川水系日高幌内川の移動土塊状況②

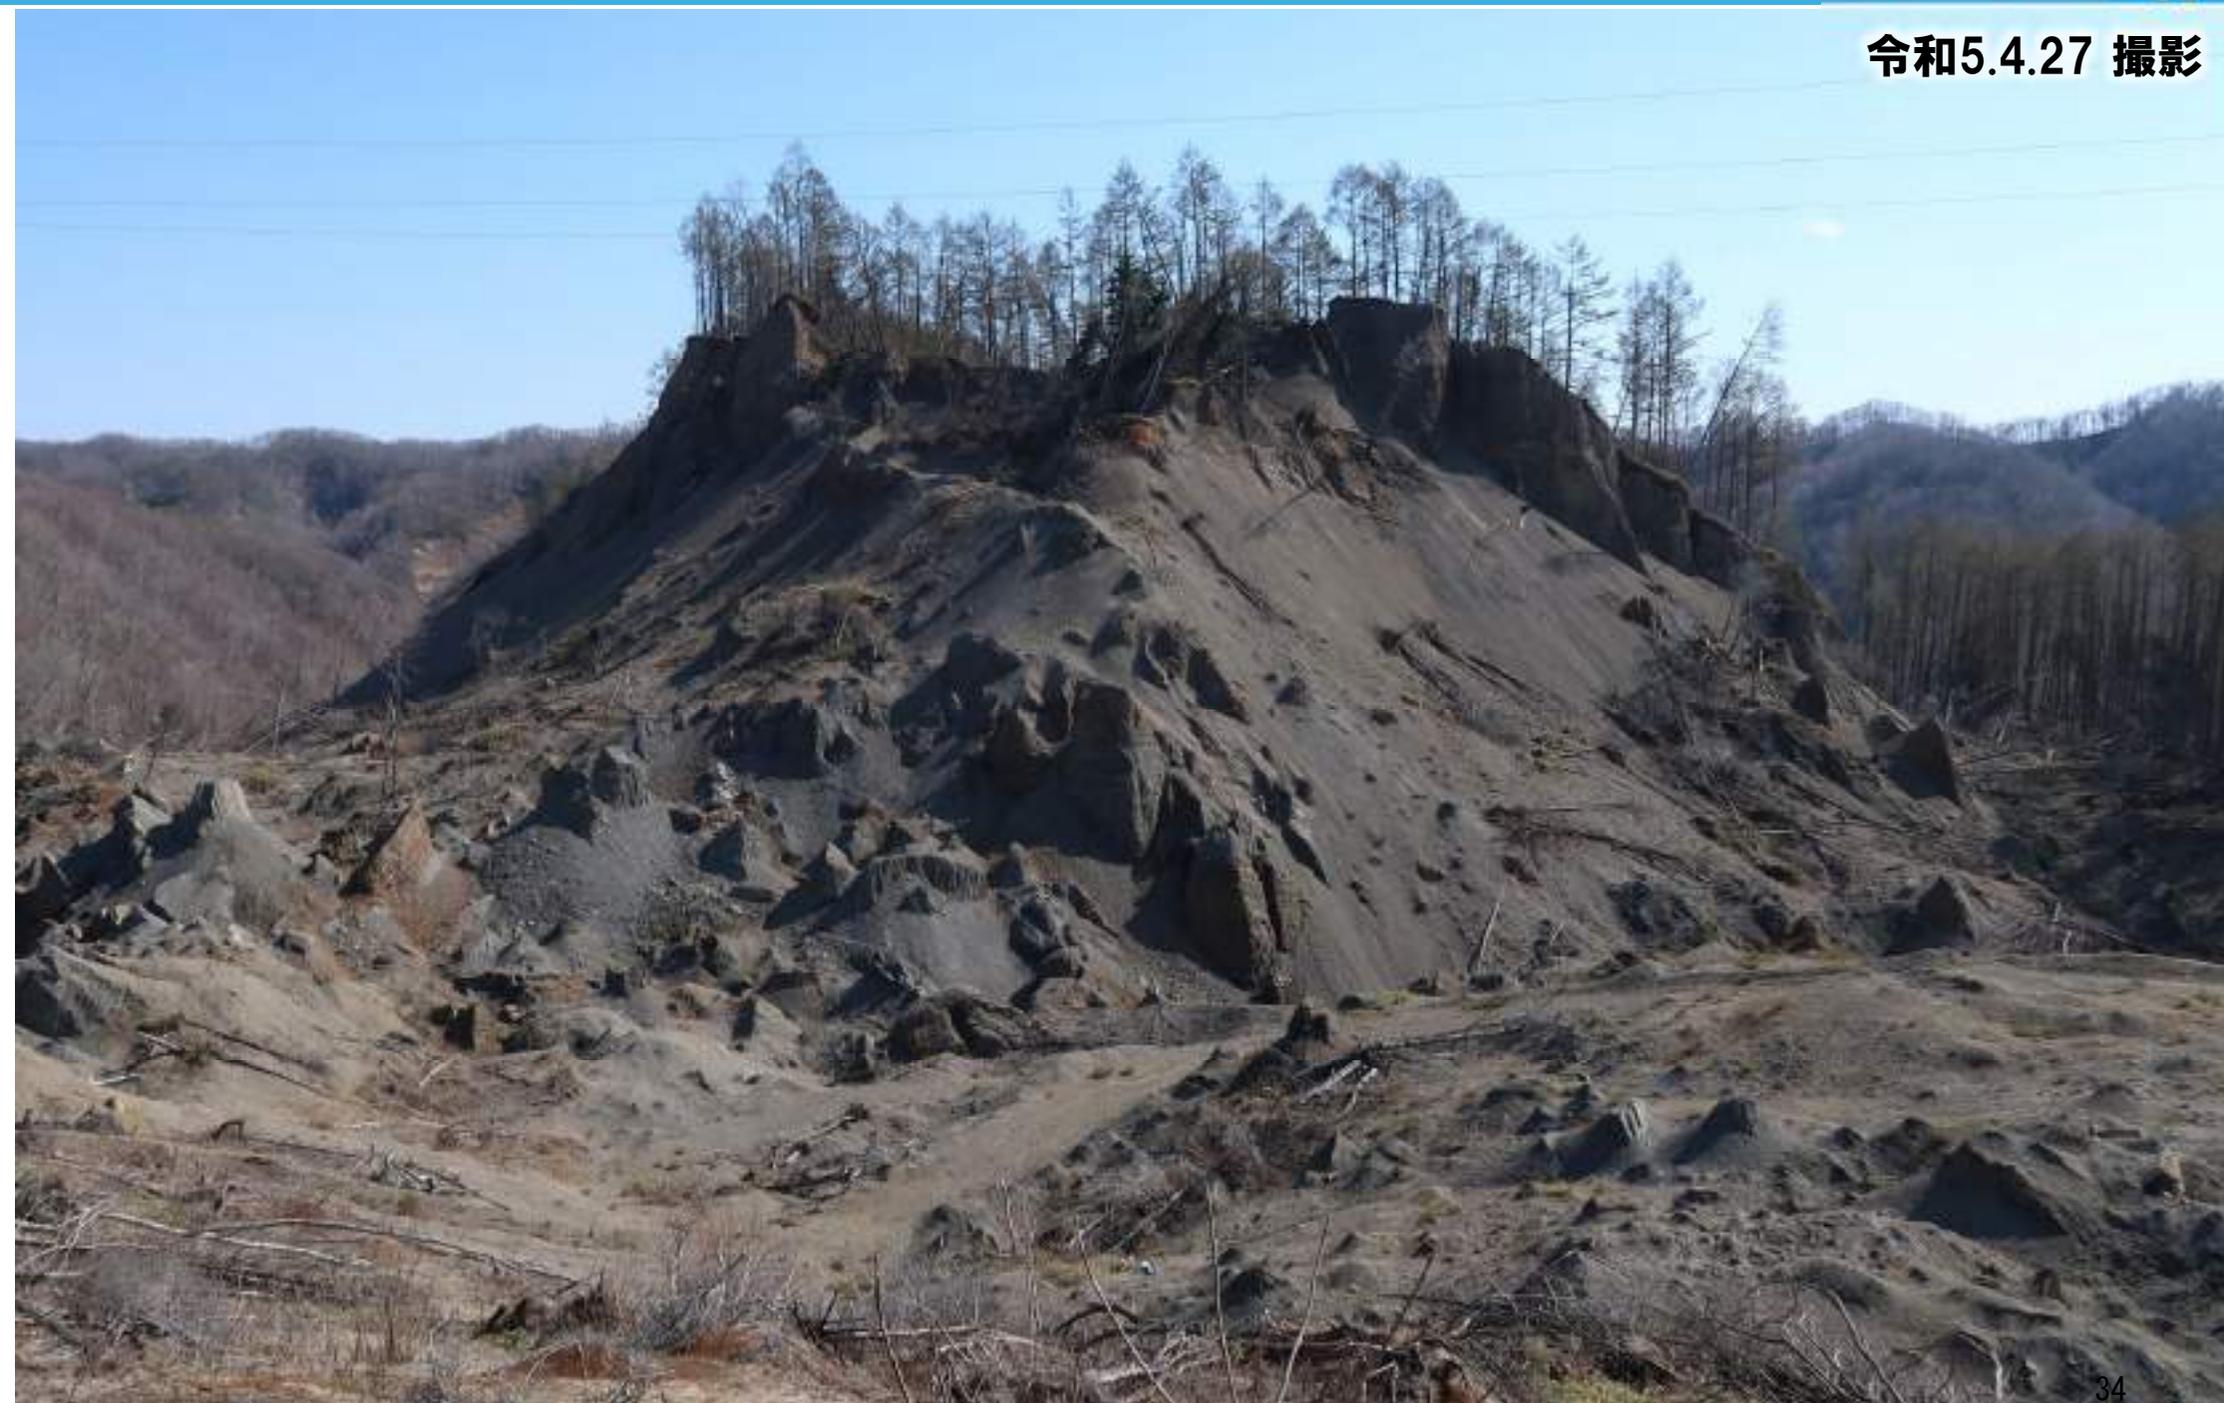
令和5.4.27 撮影

厚真川水系日高幌内川の移動土塊状況③

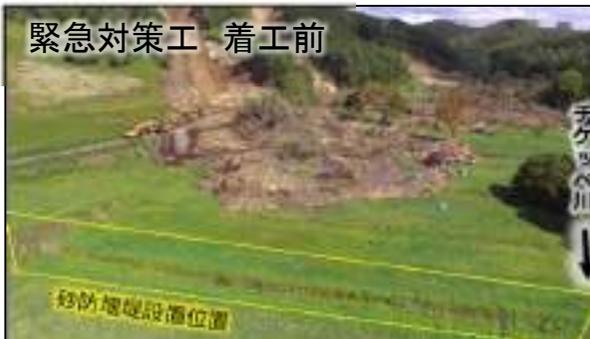
緊急対策工 着工前

- 不安定土砂の再移動を防止するため、緊急的な砂防堰堤を整備。令和元年8月完成。
- 令和2年度より、計画規模に対応した砂防堰堤のかさ上げ等を実施。令和6年3月完成。

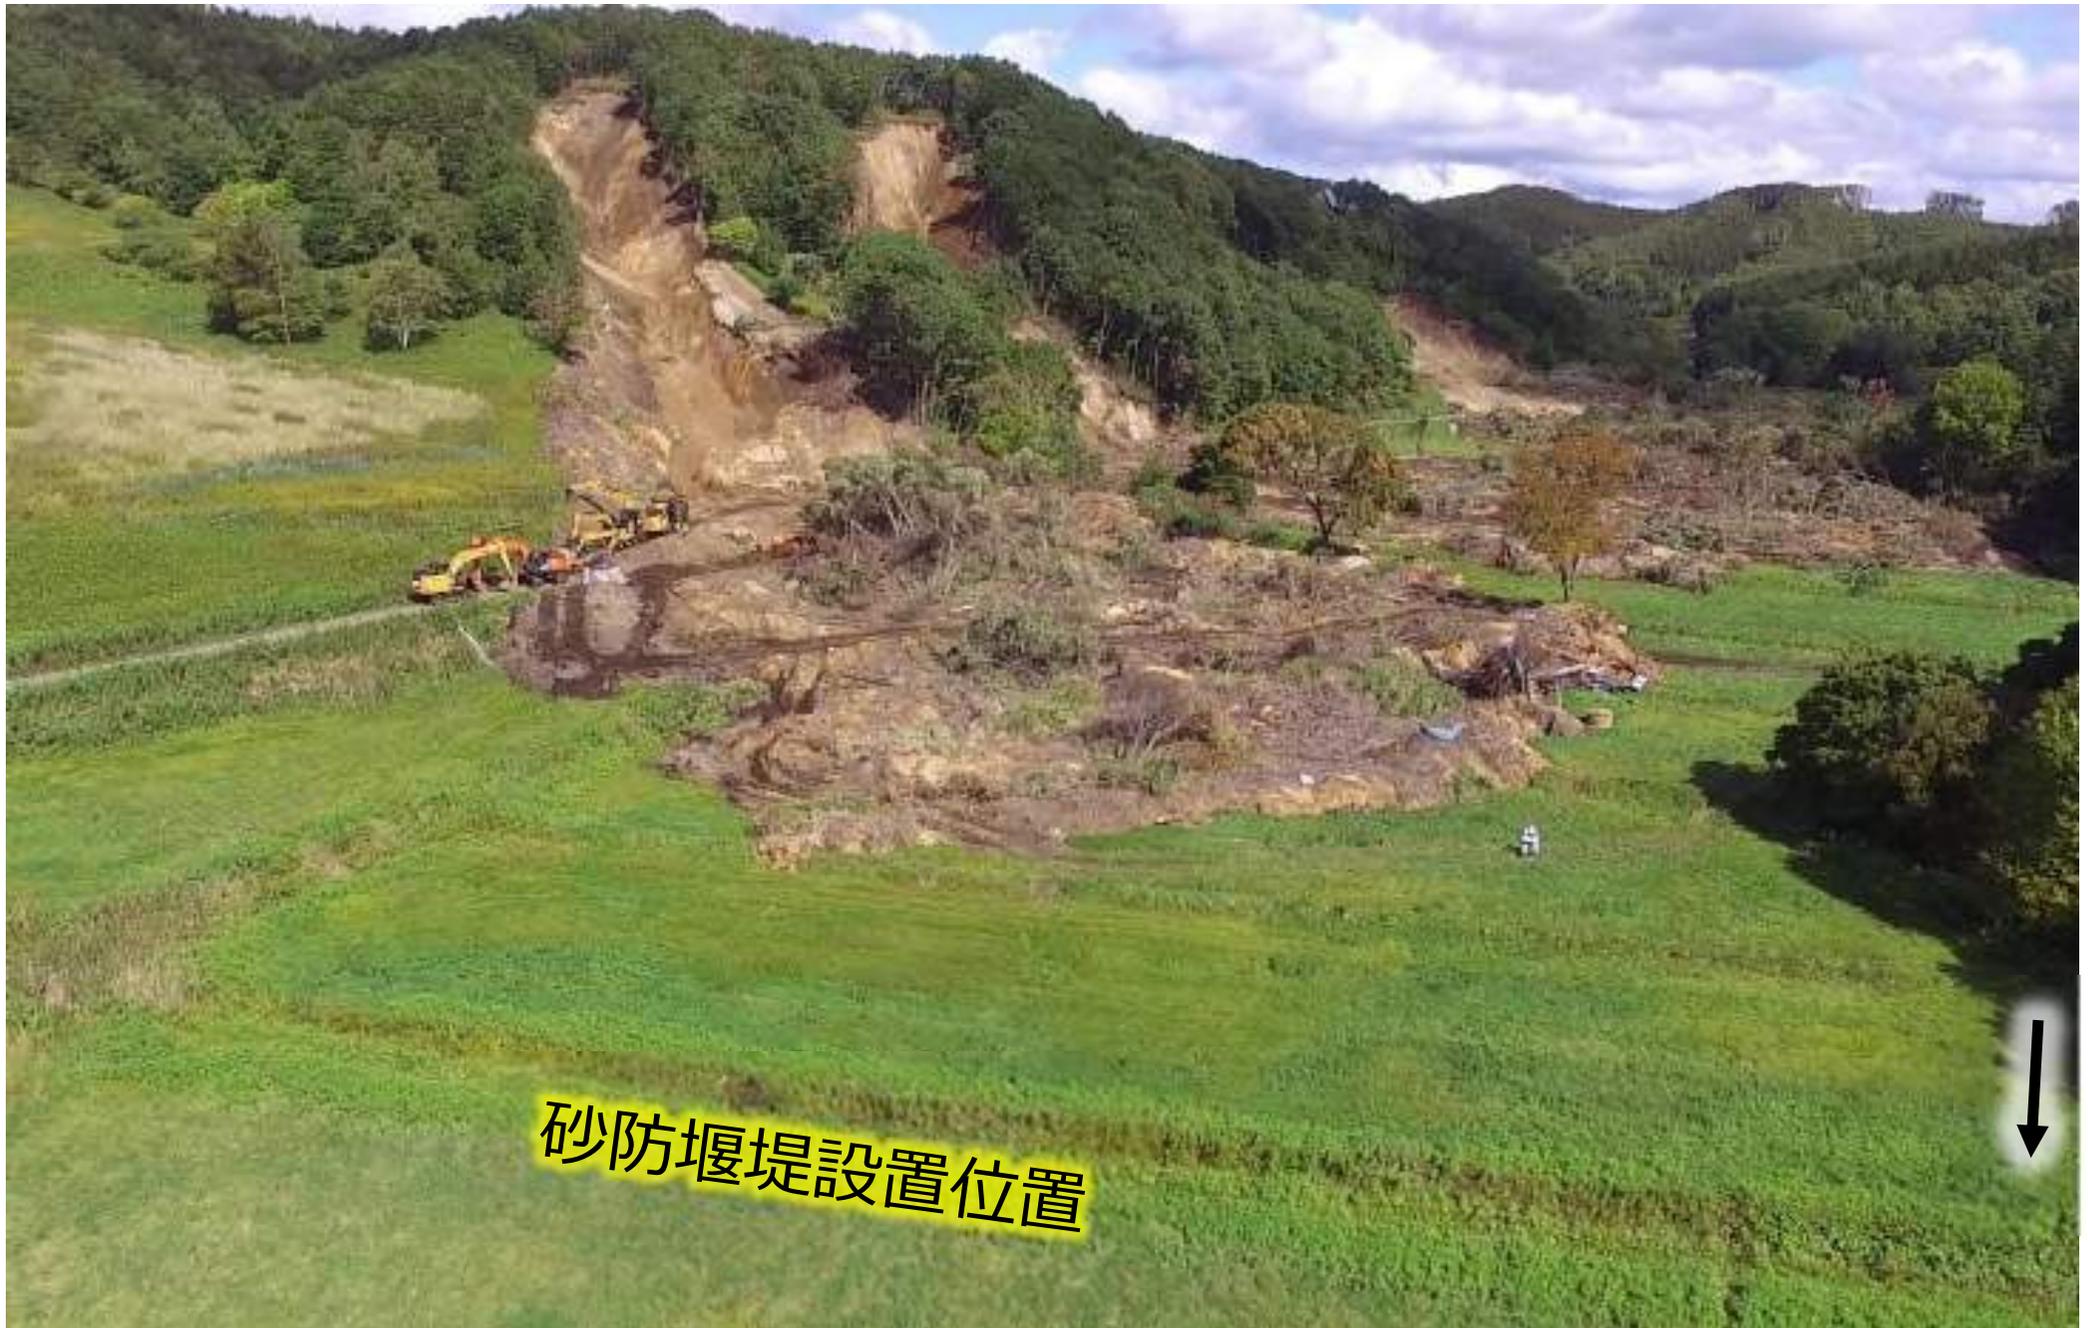
チケツペ川状況 (H30.9.23撮影)
