北海道胆振東部地震復興特別委員会 委員会調査資料 (令和6年8月6日)

あ づ ま
厚真川水系直轄砂防事業

**北海道開発局 室蘭開発建設部
苫小牧砂防海岸事務所
令和6年8月6日**

厚真川水系日高幌内川 緊急対策工

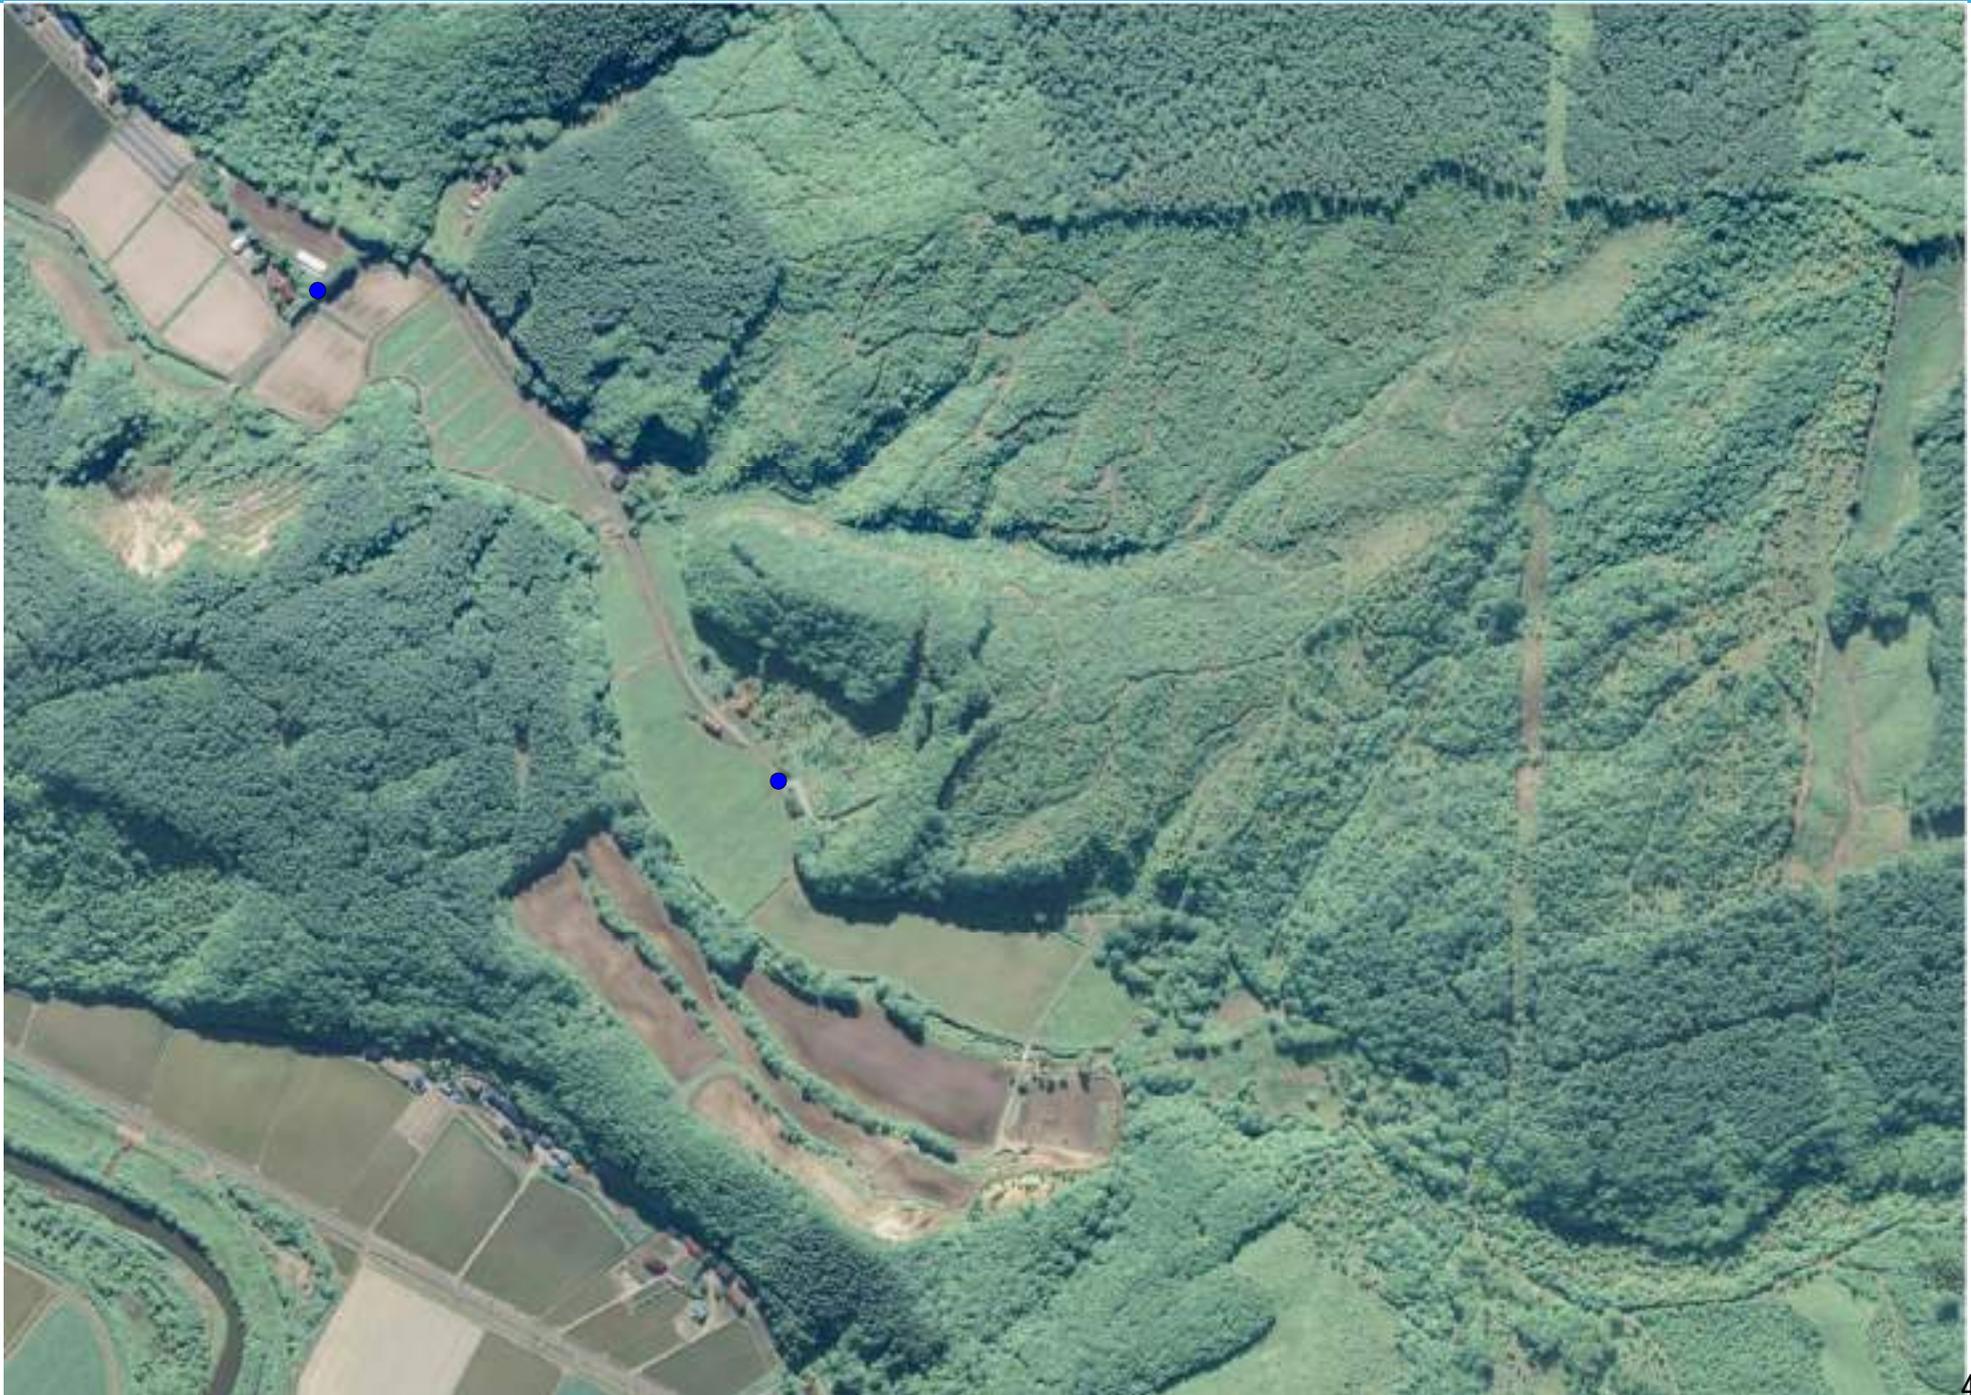
チカエツプ川 地震発災後

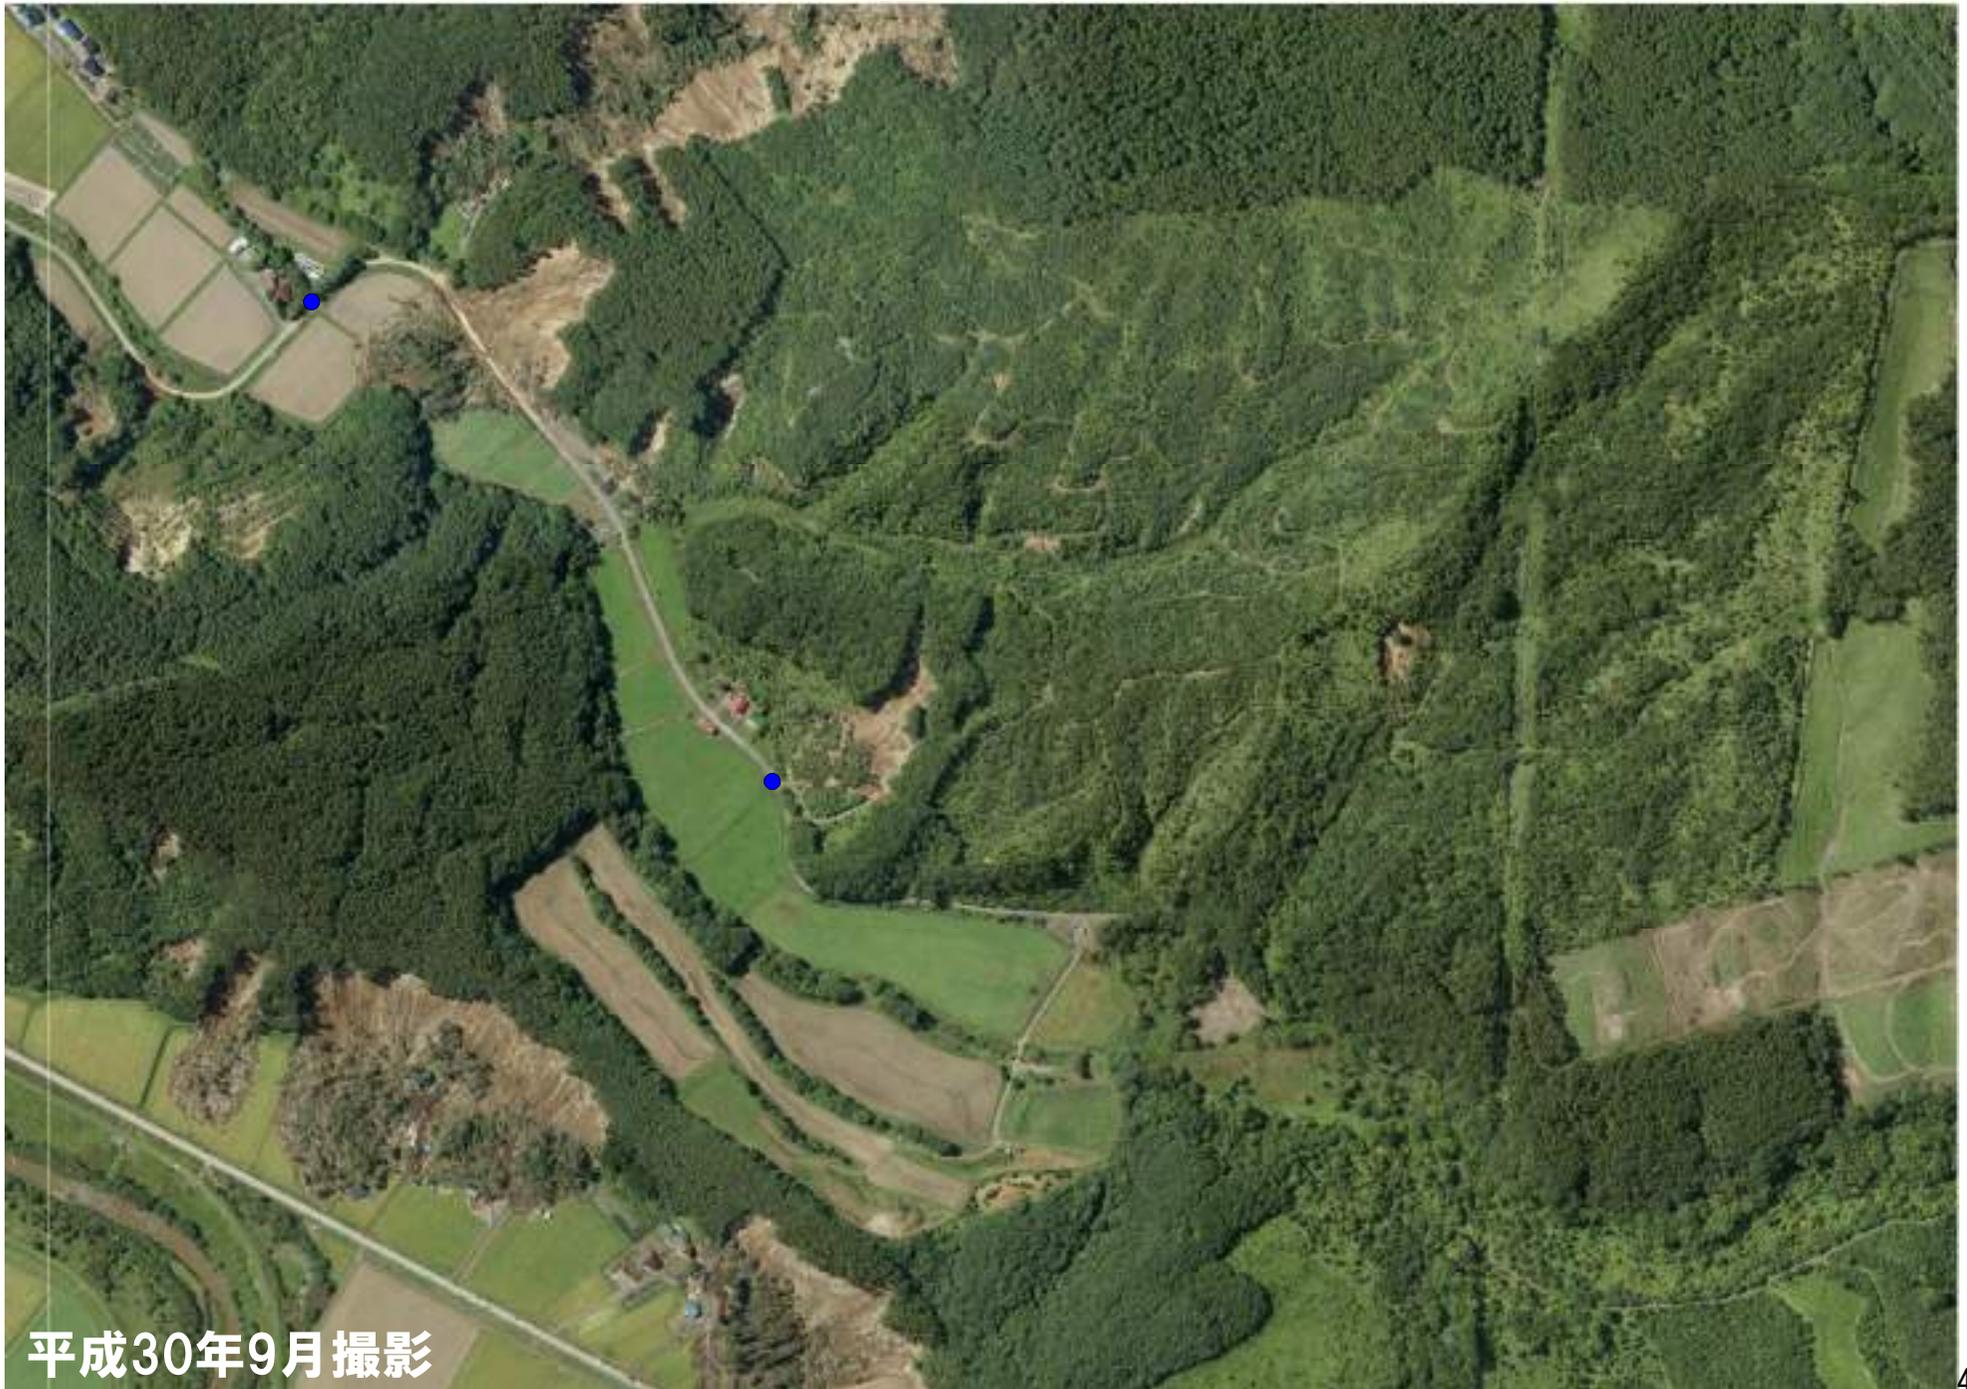
平成30年9月撮影

- 不安定土砂の再移動を防止するため、緊急的な砂防堰堤を整備。平成31年4月完成。
- 令和2年度より、計画規模に対応した砂防堰堤のかさ上げ等を実施。

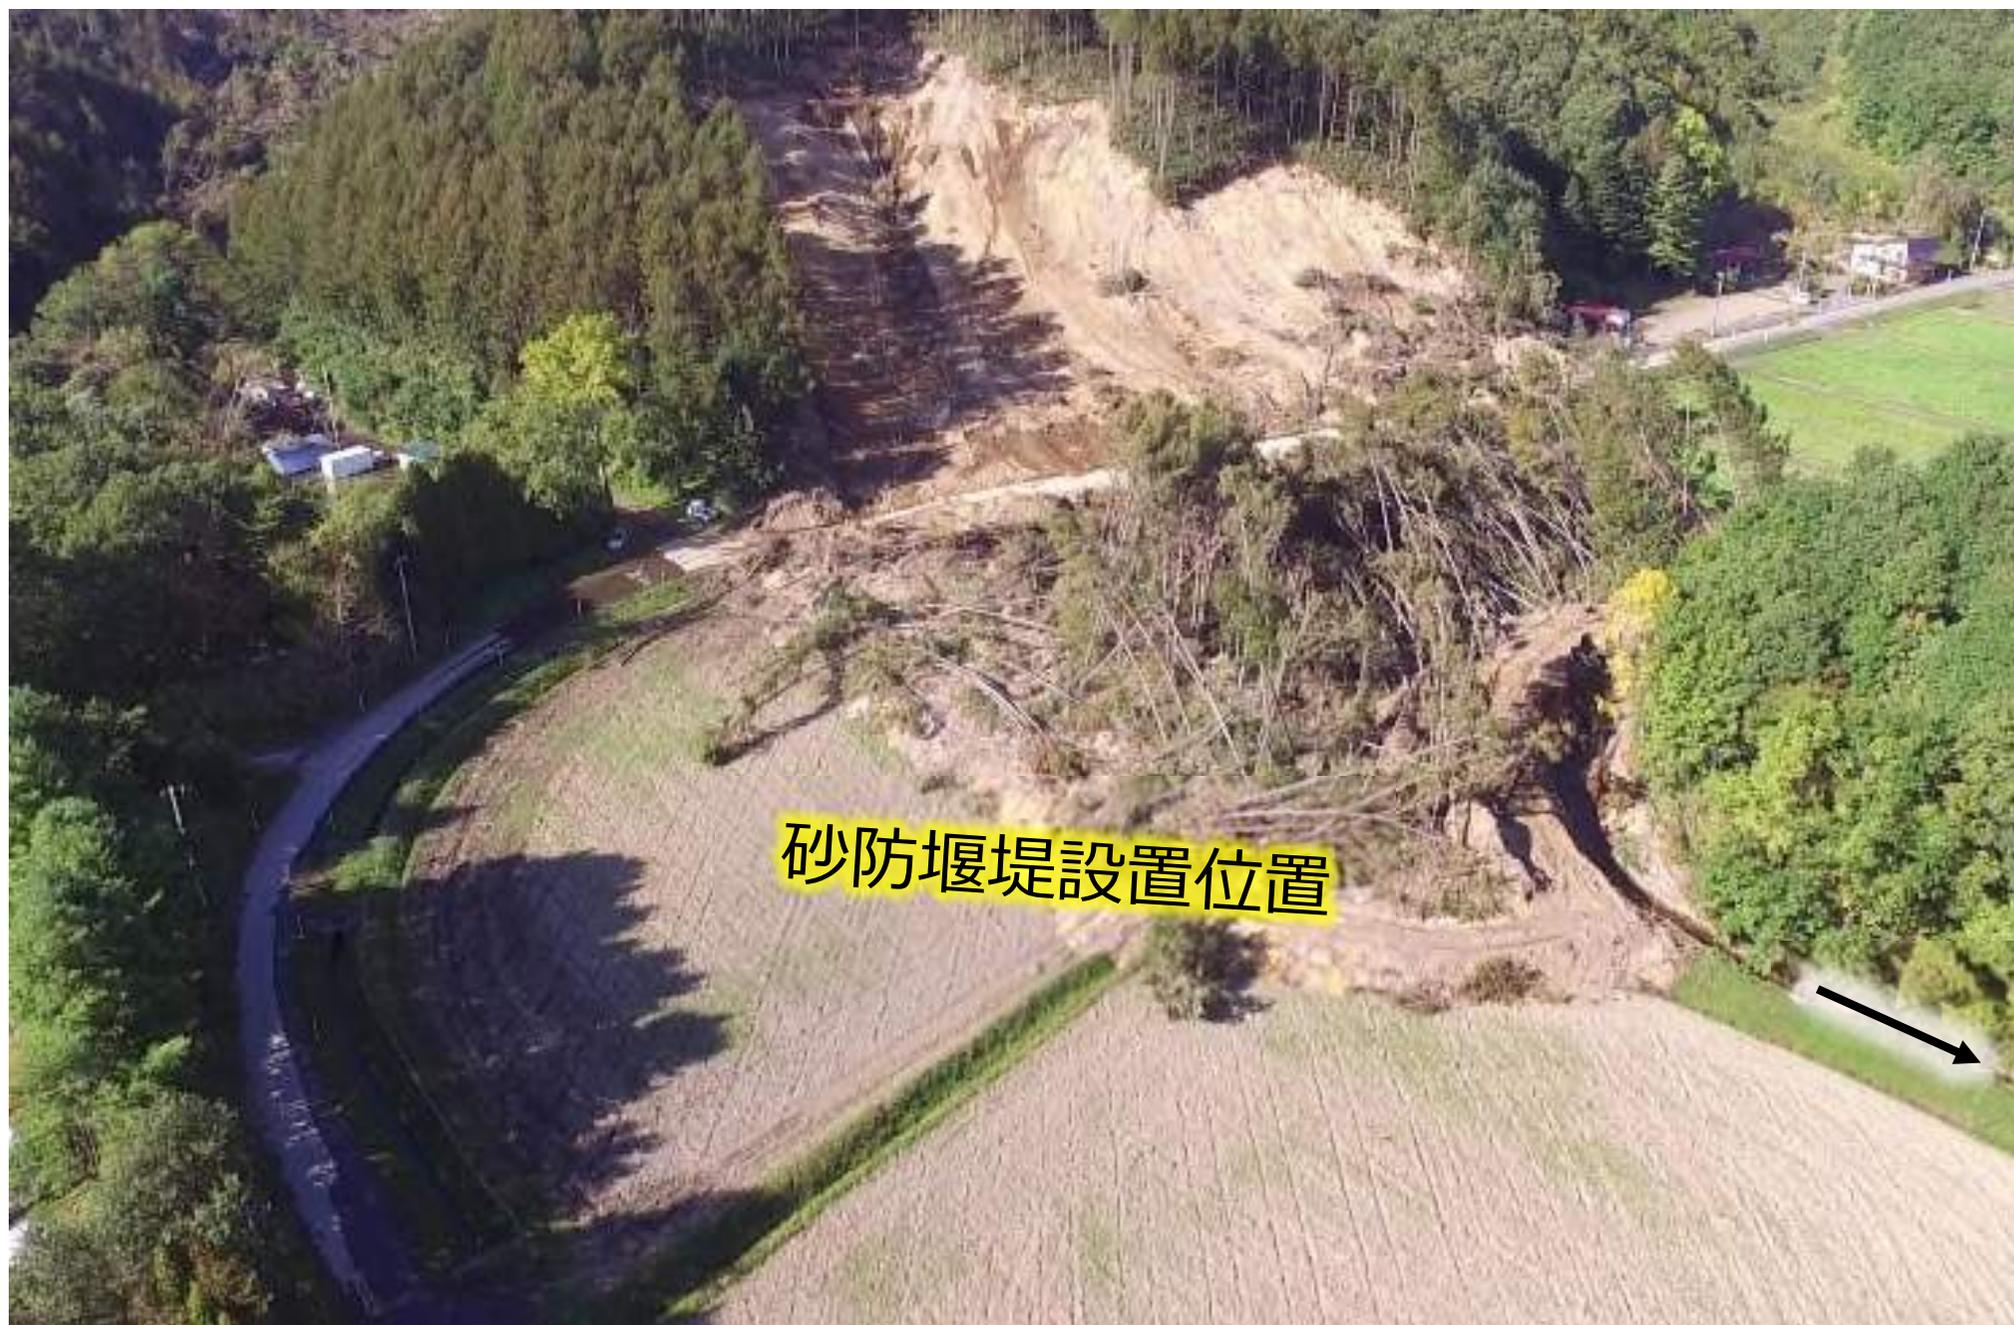
チカエツプ川状況(H30.9.23撮影)

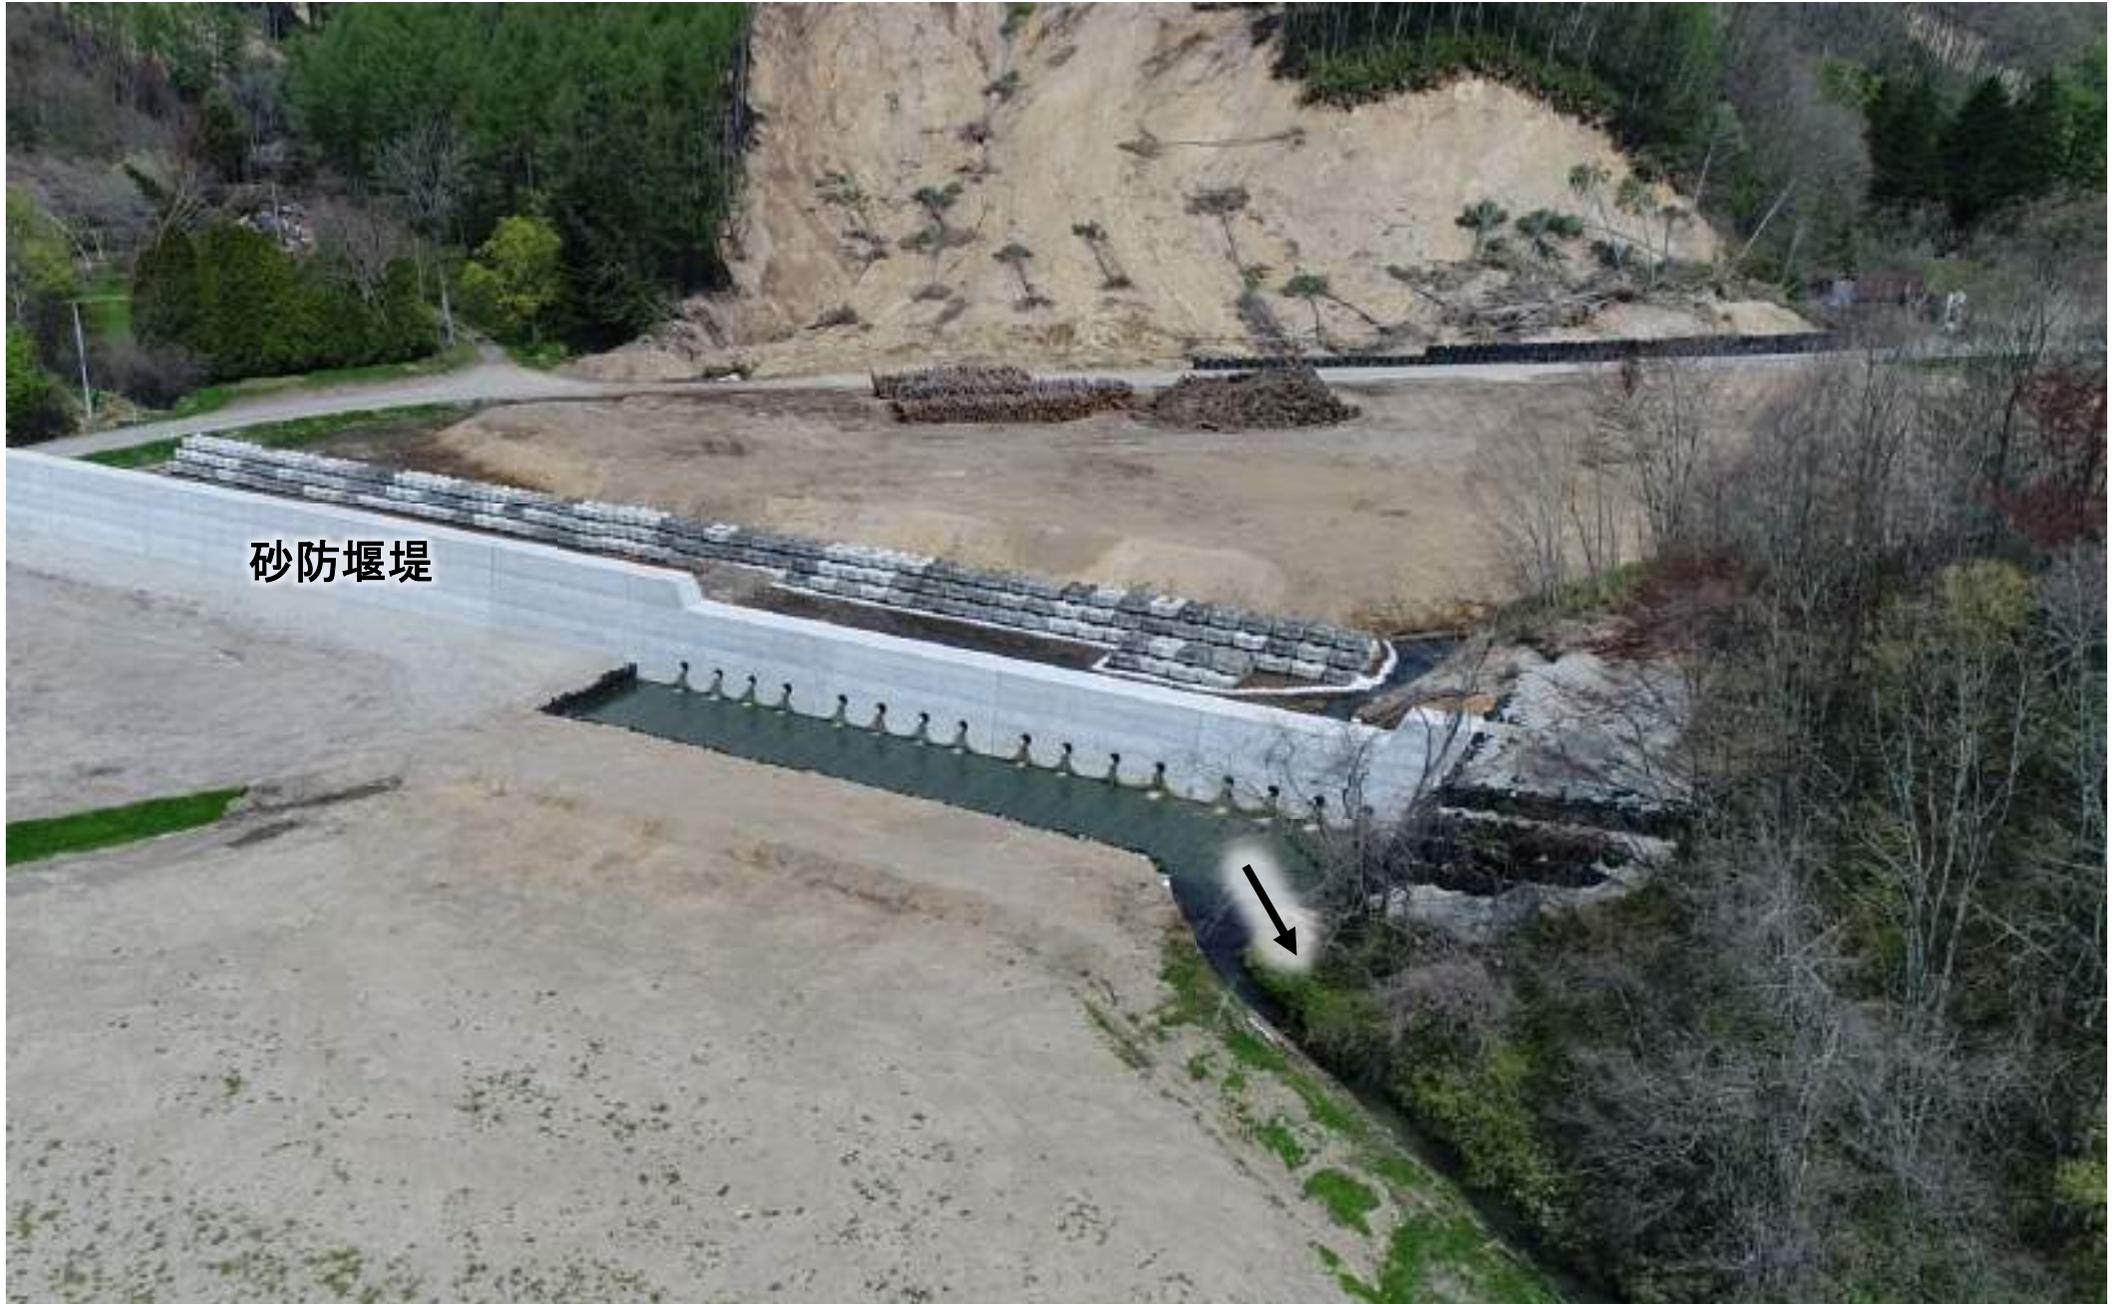
チカエツプ川状況 (R1.5.13撮影)

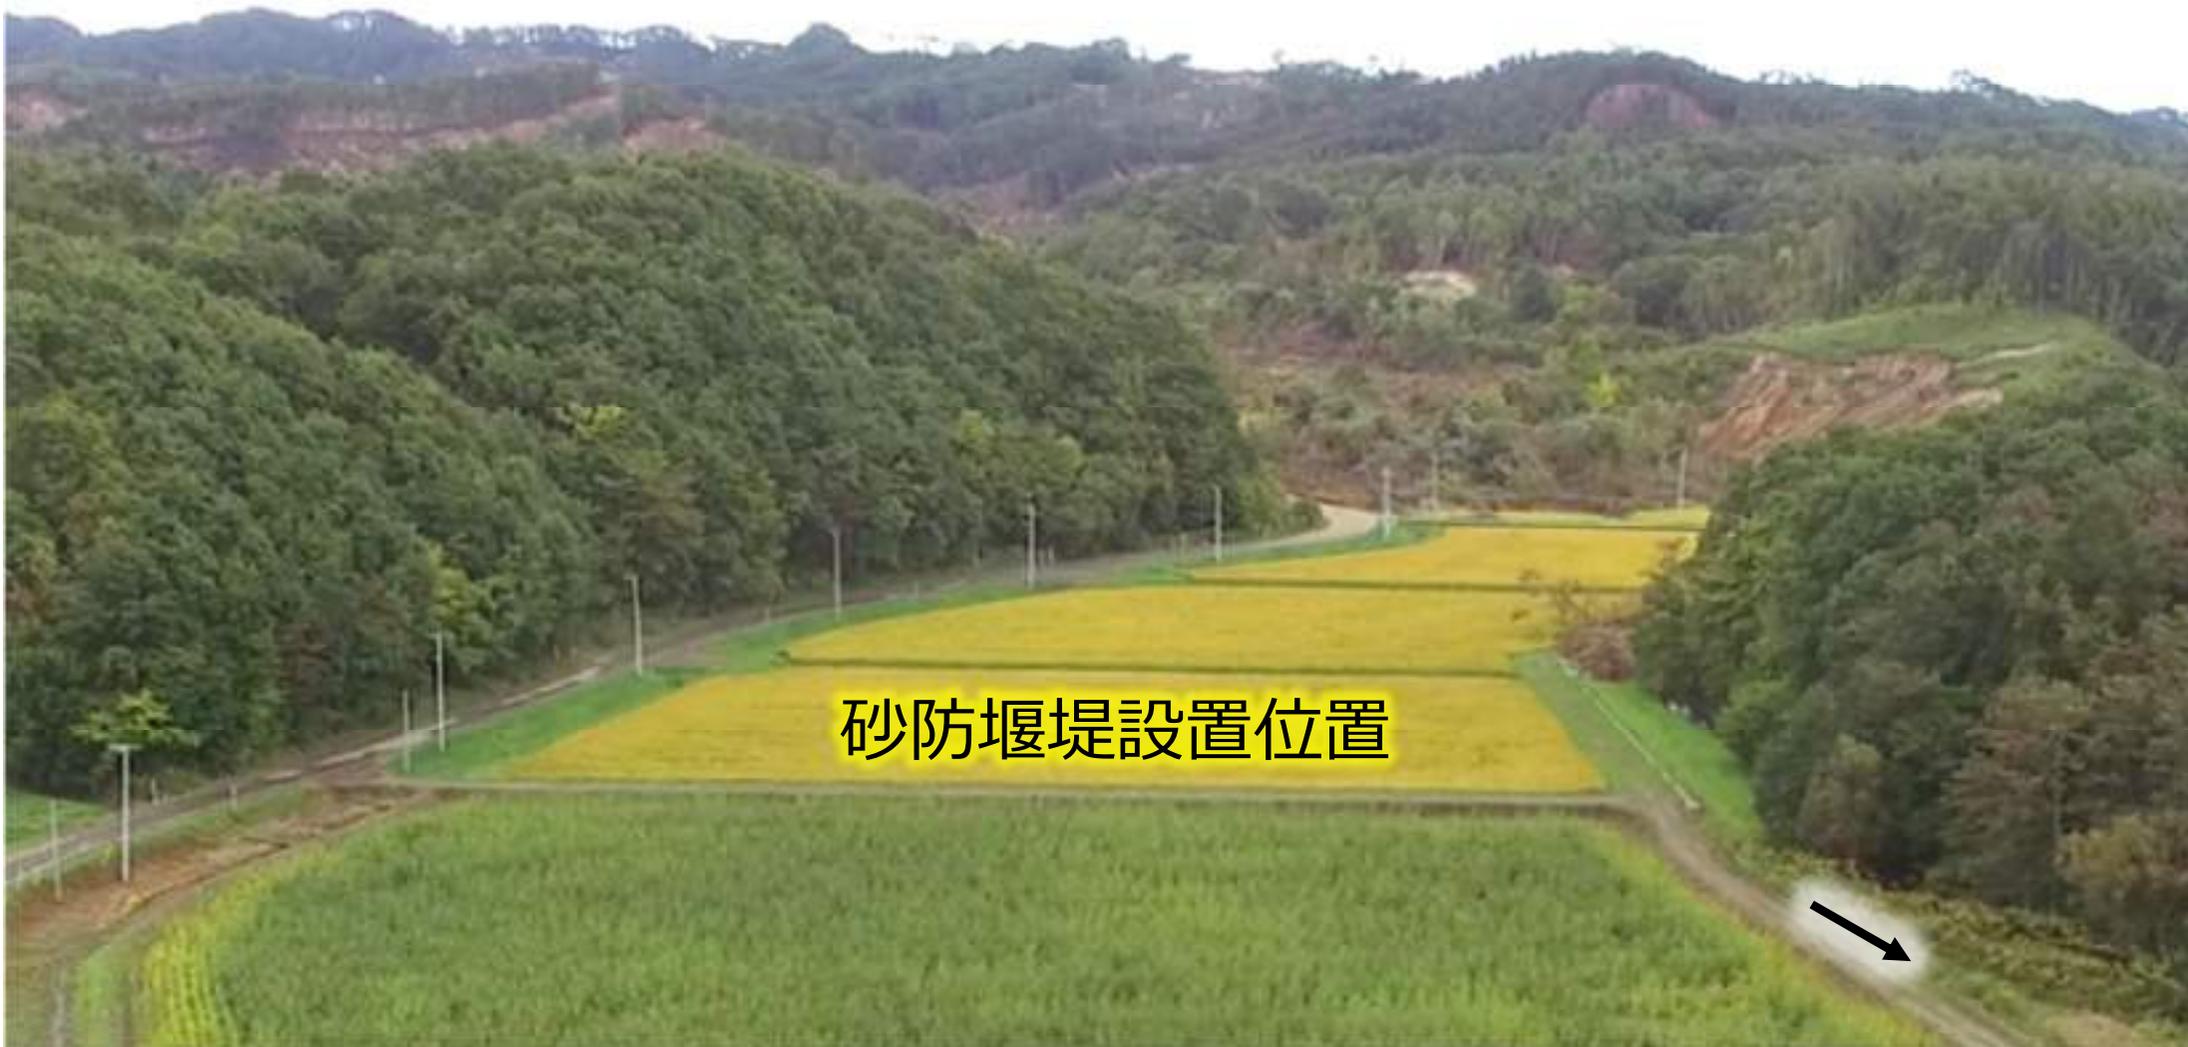
東和川状況 (H30.9.23撮影)
